2021年5月6日

罗湖区黄贝街道“20210124”坍塌一般事故调查组

罗湖区黄贝街道“20210124”坍塌一般 事故调查报告

原深圳市轨道交通 2 号线三期工程 2131 标段钢筋加工棚拆除工程（以下简称“事发项目”）

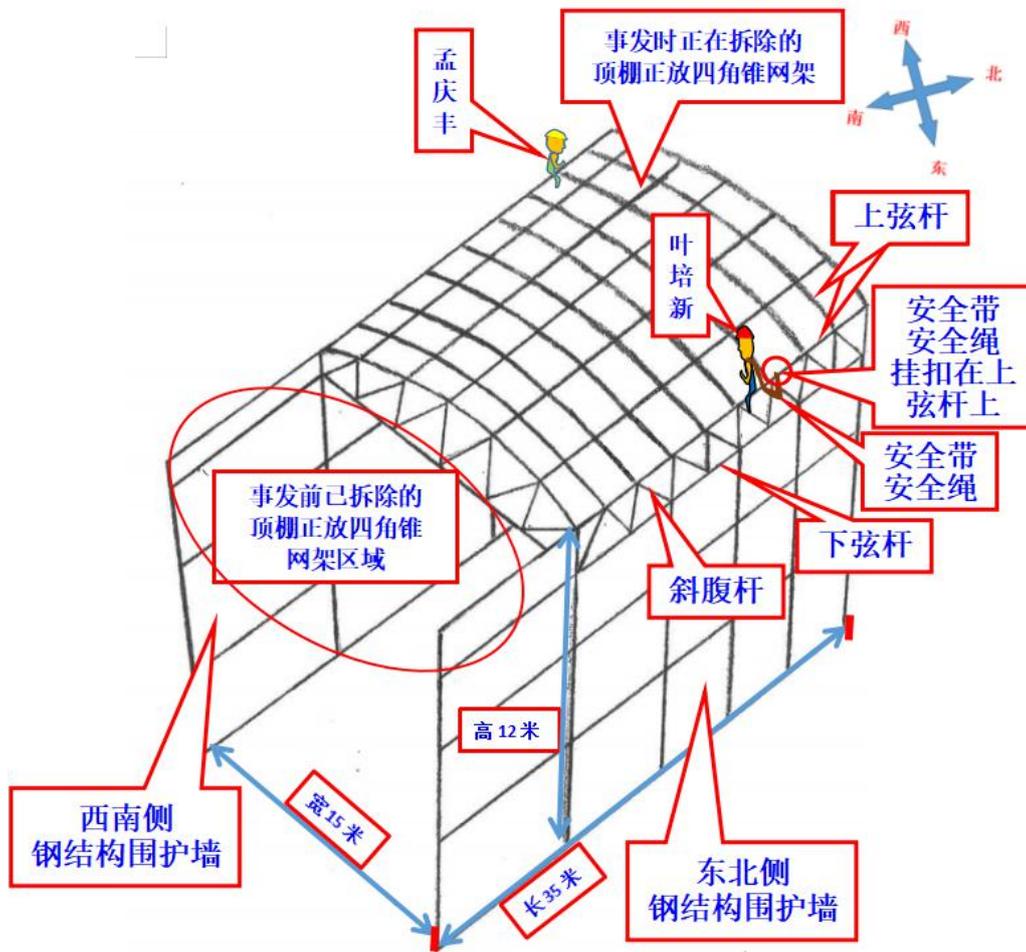
1 月 24 日 7 时 30 分许，孟庆丰、叶培新、李林开始继续拆除事发钢筋加工棚顶棚剩余的三分之二正放四角锥网架。叶培新先沿着事发钢筋加工棚东北侧围护墙的立柱爬到正放四角锥网架上，人工气割切割正放四角锥网架与西北侧围护墙连接的上弦杆和斜腹杆，孟庆丰和李林则在事发钢筋加工棚地面上整理杂物和工具。叶培新将事发钢筋加工棚正放四角锥网架与西北侧围护墙连接的上弦杆和斜腹杆全部切断后，骑坐在事发钢筋加工棚东北侧围护墙上（身上佩戴了安全带并将安全带安全绳挂钩挂扣在切割后仍与东北侧围护墙连接的上弦杆上），从西北侧向东南侧切割事发钢筋加工棚顶棚正放四角锥网架与东北侧围护墙连接的上弦杆和斜腹杆。同时，孟庆丰也爬到事发钢筋加工棚西南侧围护墙顶部，骑坐在西南侧围护墙上（身上佩戴了安全带，但安全带安全绳挂钩未挂扣在任何物体上），

也从西北侧向东南侧切割正放四角锥网架与西南侧围护墙连接的上弦杆和斜腹杆（见图2）。8时18分许，李林在地面整理完工具后，便走到事发钢筋加工棚旁边上洗手间去了。

图2 事发时孟庆丰、叶培新切割事发钢筋加工棚顶棚正放四角锥网架作业位置示意图

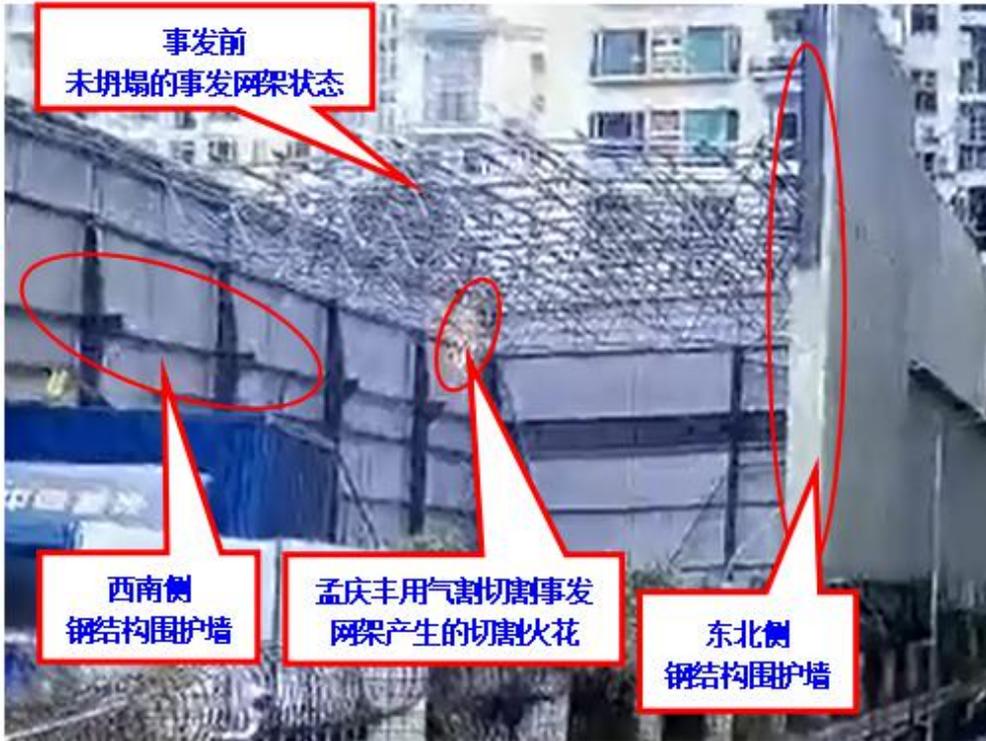
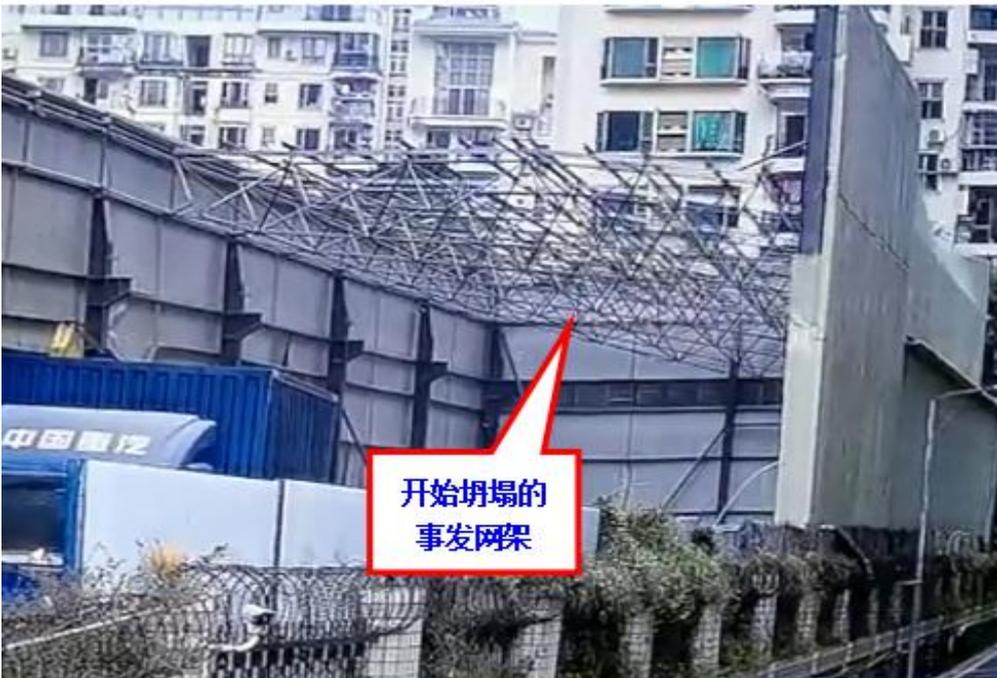
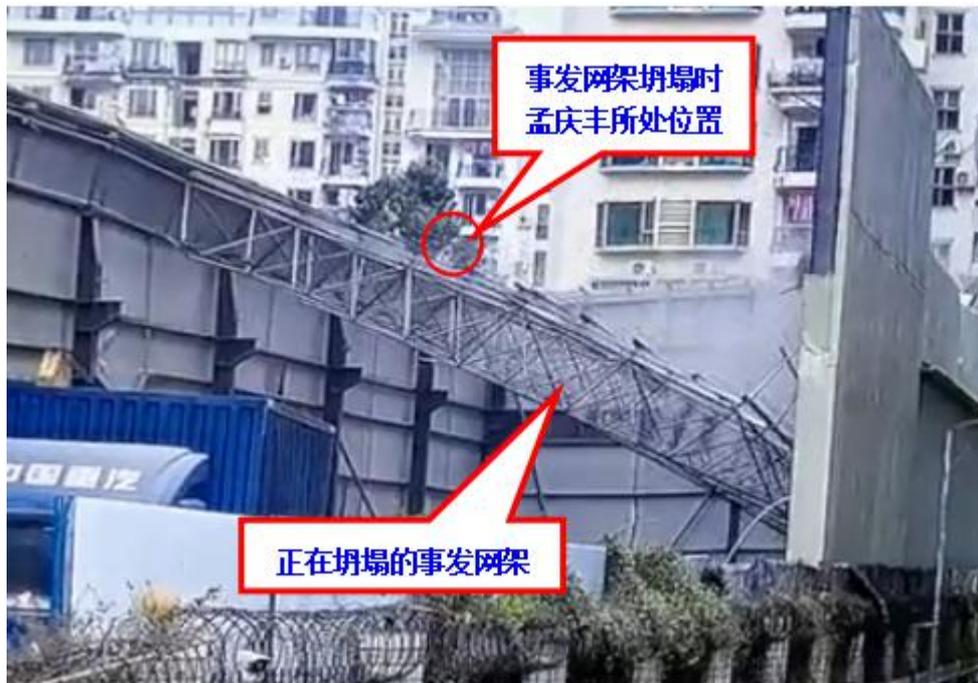
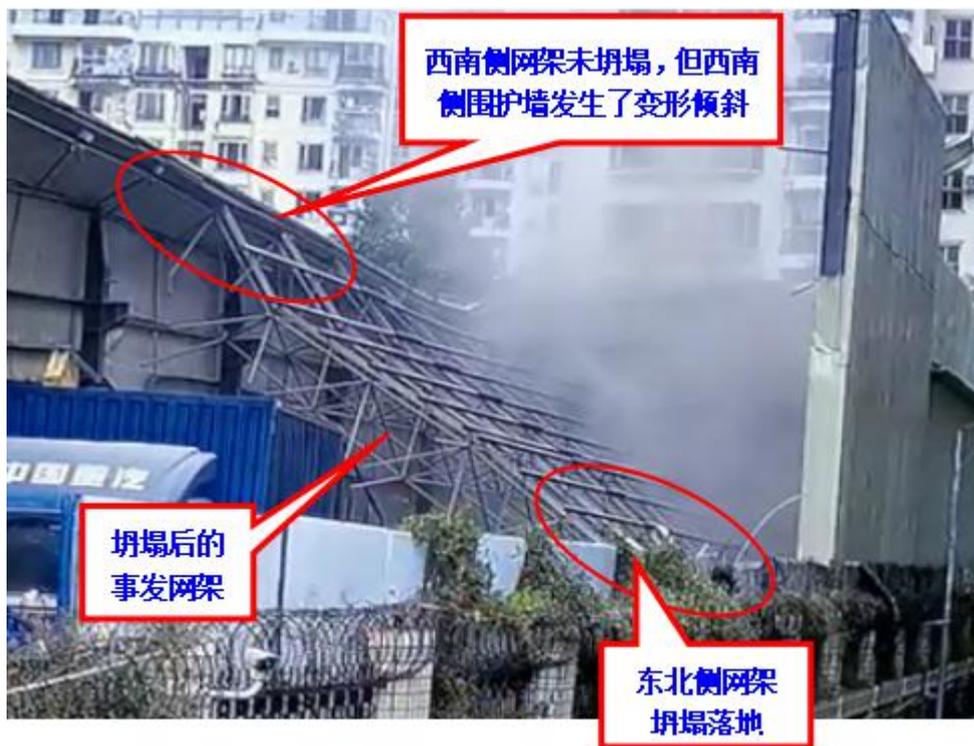
事发钢筋加工棚的东侧视频监控探头记录了事发钢筋加工棚顶部正放四角锥网架坍塌的过程。事发时，钢筋加工棚顶棚正放四角锥网架东北侧坍塌落地，西南侧未坍塌，但西南侧围护墙发生了变形倾斜（见图3）。

图3 事发钢筋加工棚正放四角锥网架坍塌过程监控视频截图
视频时间：2021年1月24日

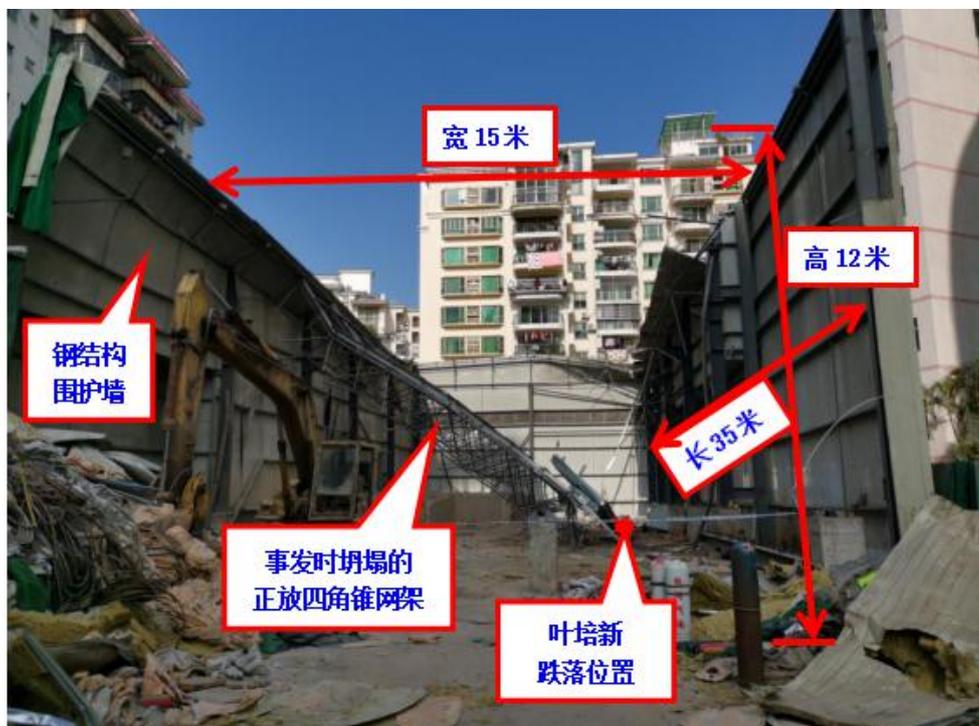
事发钢筋加工棚长度为 35m，宽度为 15m，高度为 12m。事发钢筋加工棚四周为钢结构围护墙，顶棚为钢结构正放四角锥网架，网架上方覆盖有采光板和采光条（1 月 20 日已拆除，见图 4）。

图 4 事发钢筋加工棚坍塌后勘查图

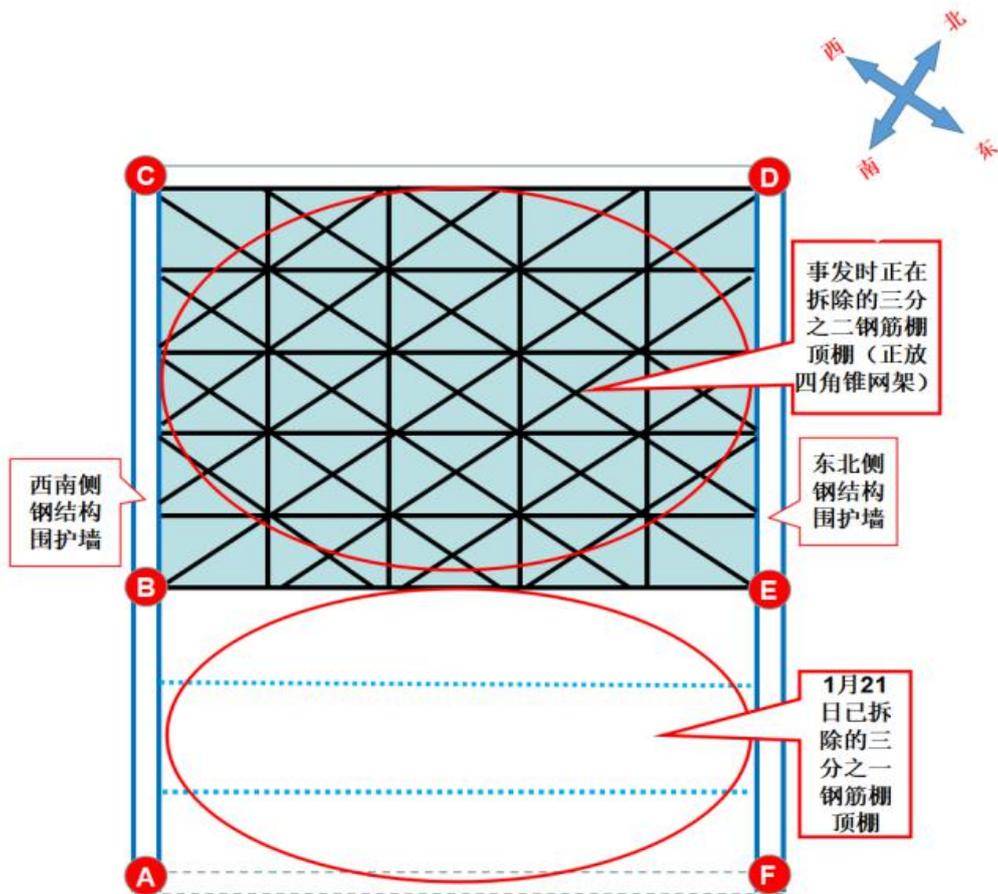
事发钢筋加工棚俯视图为长方形，长方形四个角（点）分别编号：西南角为 A，西北角为 C，东南角为 F，东北角为 D；2021 年 1 月 21 日拆除的顶棚三分之一正放四角锥网架与剩余三分之二正放四角锥网架在西南侧钢架结构围护墙上分割点为 B，

在东北侧钢架结构围护墙分割点为 E；2021 年 1 月 21 日，孟庆丰拆除的事发钢筋加工棚顶棚正放四角锥网架为 ABEF 区域；事发时，孟庆丰和叶培新正在拆除的事发钢筋加工棚顶棚正放四角锥网架为 BCDE 区域（见图 5）。

图 5 事发钢筋加工棚俯视勘查示意图

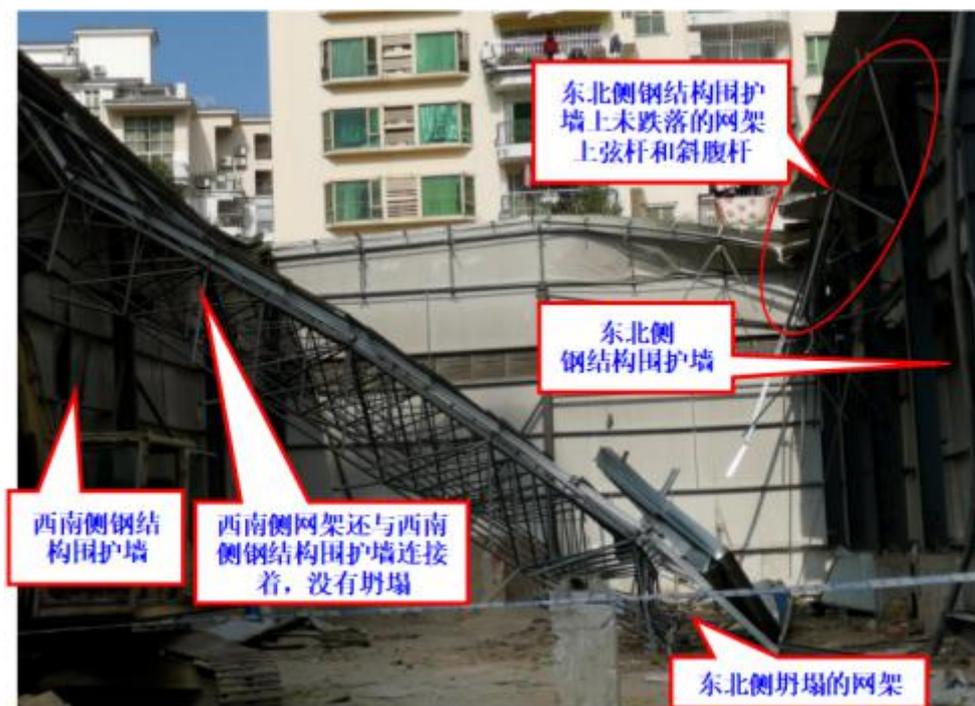
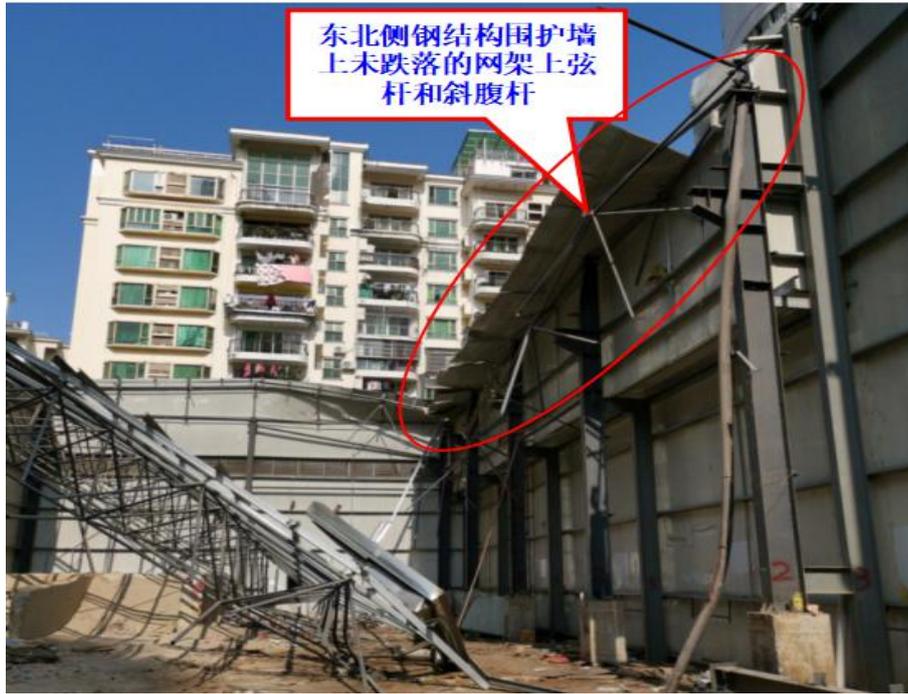
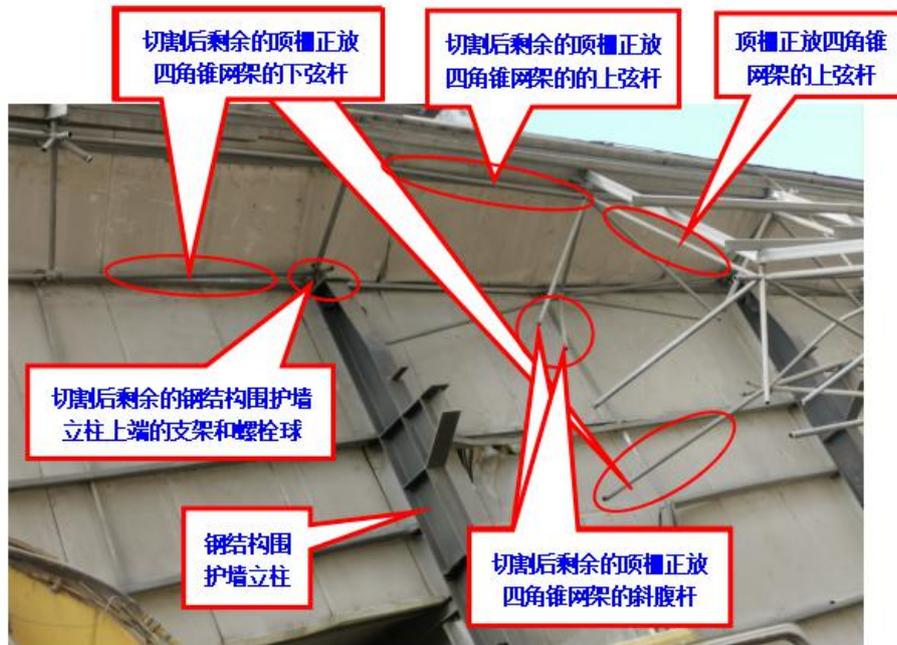
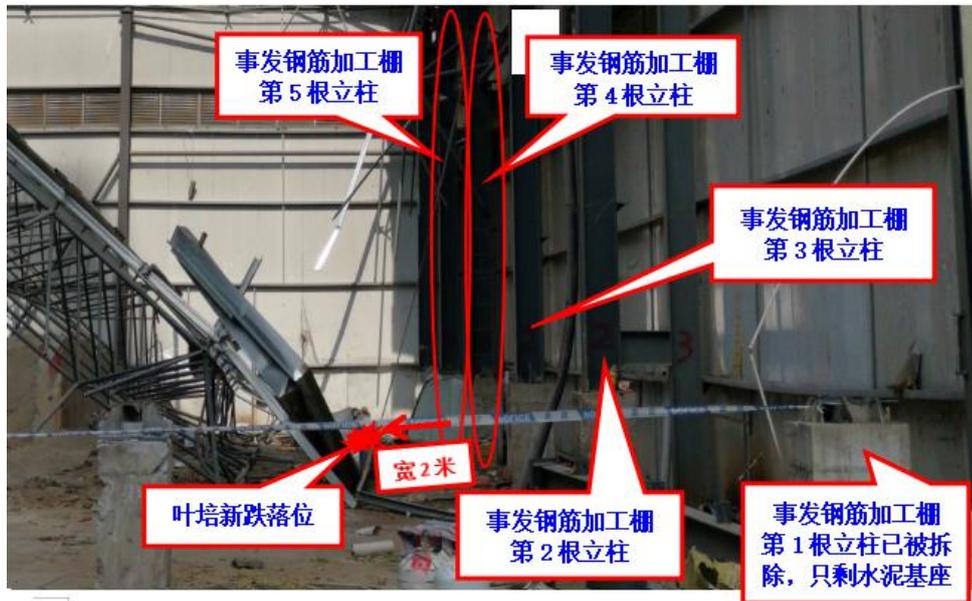
事发后，事发钢筋加工棚顶棚正放四角锥网架东北侧全部坍塌跌落至地面，部分上弦杆和斜腹杆与东北侧钢结构围护墙连接并悬在空中（事发正放四角锥网架部分上弦杆和斜腹杆因坍塌断裂后残留在东北侧钢结构围护墙上）；正放四角锥网架西南侧仍与西南侧钢结构围护墙连接，未发生坍塌

跌落，但西南侧围护墙上部发生了变形倾斜。根据事故调查组对孟庆丰的询问调查，叶培新跌落地面位置位于事发钢筋加工棚东北侧钢结构围护墙第4根立柱和第5根立柱之间(靠近第4根立柱)，距离东北侧钢结构围护墙约2米。戴在叶培新头上的安全帽已破裂，头部有出血，身上佩戴的安全带安全绳挂钩挂扣在已跌落至地面的正放四角锥网架上弦杆上(见图7、图8、图9、图10)。

图7 事发钢筋加工棚顶棚正放四角锥网架坍塌勘查图

图8 东北侧钢结构围护墙上未跌落的网架上弦杆和斜腹杆勘查图

图9 网架连接钢结构围护墙的上弦杆、下弦杆、斜腹杆和立柱支架勘查图

图 10 事发后叶培新跌落位置勘查图

事发前，孟庆丰和叶培新同时同方向切割事发钢筋加工棚顶棚剩余未拆除三分之二的正放四角锥网架与西南侧、东北侧钢结构围护墙连接的上弦杆和斜腹杆时，随着切断上弦杆和斜腹杆数量的增加，剩余未拆除三分之二的正放四角锥网架整体重量越来越集中在剩余未切断的上弦杆和斜腹杆上，即每根上弦杆和斜腹杆承受的重量在逐步增加。另外，由于叶培新切割进度比孟庆丰快2米左右，事发钢筋加工棚顶棚剩余未拆除三分之二的正放四角锥网架东北侧未切断的上弦杆和斜腹杆数量比西南侧未切断的上弦杆和斜腹杆数量少，所以集中在东北侧每根上弦杆和斜腹杆的承受的重量比西南侧每根上弦杆和斜腹杆的承受的重量要大。当事发钢筋加工棚顶棚剩余未拆除三分

之二的正放四角锥网架东北侧剩余未切断的上弦杆和斜腹杆承受的重量超过承受力上限时，东北侧上弦杆和斜腹杆连接部位（上弦杆和斜腹杆与连接球连接部位、上弦杆和斜腹杆与钢结构围护墙连接部位）就会发生断裂，导致正放四角锥网架东北侧在网架重力的作用下首先发生坍塌跌落，而正放四角锥网架西南侧则因东北侧坍塌跌落变形倾斜。

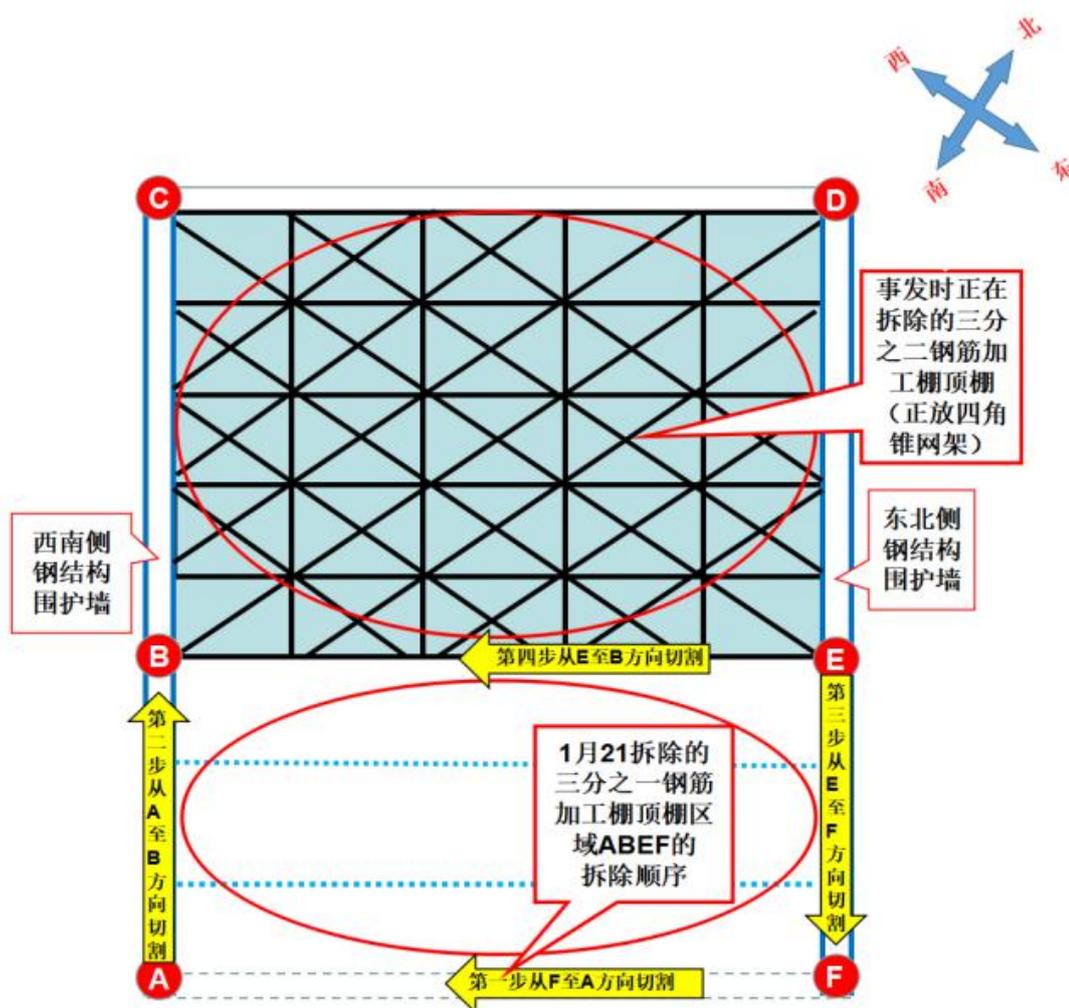
(1) 事发钢筋加工棚顶棚 AB EF 区域正放四角锥网架切割拆除情况。经调查，2021 年 1 月 21 日，孟庆丰一人将事发钢筋加工棚顶棚 AB EF 区域正放四角锥网架切割拆除，叶培新未参与切割作业。孟庆丰切割方式：先沿 FA 方向将事发钢筋加工棚顶棚正放四角锥网架 FA 侧与钢结构围护墙连接的下弦杆、斜腹杆和上弦杆切割；然后沿 AB 方向将事发钢筋加工棚顶棚正放四角锥网架 AB 侧与钢结构围护墙连接的下弦杆、斜腹杆和上弦杆切割；再沿 EF 方向将事发钢筋加工棚顶棚正放四角锥网架 EF 侧与钢结构围护墙连接的下弦杆、斜腹杆和上弦杆切割；最后沿 EB

方向将事发钢筋加工棚顶棚正放四角锥网架 EB 侧与剩余三分之二正放四角锥网架连接的下弦杆、斜腹杆和上弦杆切割（切割时，孟庆丰站在剩余三分之二正放四角锥网架下层钢杆上），当孟庆丰切割至还剩下三四根上弦杆时，事发钢筋加工棚顶棚 ABEF 区域正放四角锥网架坍塌跌落至地面，孟庆丰站在剩余三分之二正放四角锥网架下层钢杆上未跌落。（见图 11）

图 11 事发钢筋加工棚顶棚 ABEF 区域正放四角锥网架切割顺序示意图

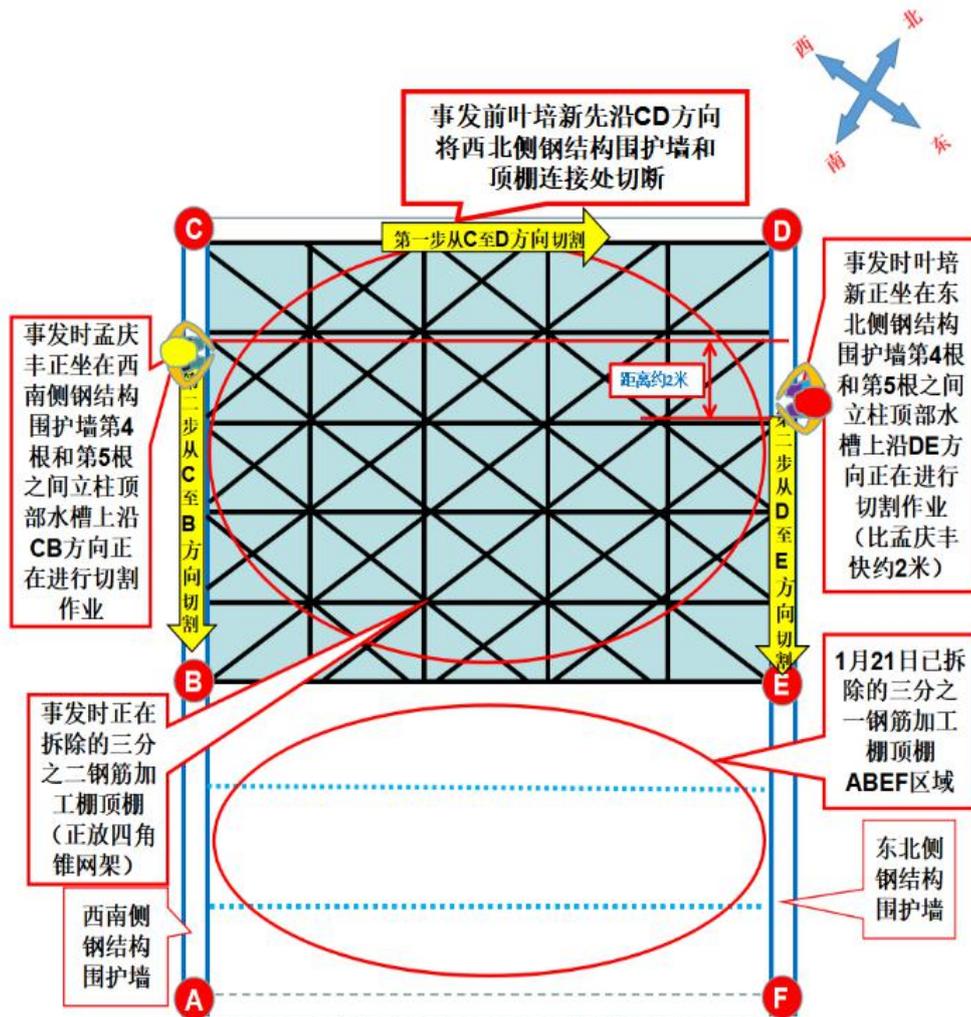
(2) 事发钢筋加工棚顶棚 BCDE 区域正放四角锥网架切割拆除情况。1 月 23 日下午，叶培新一人将事发钢筋加工棚顶棚 BCDE 区域正放四角锥网架 BC 侧、CD 侧、DE 侧与钢结构围护墙连接的下弦杆全部切断。1 月 24 日，叶培新先沿 CD 方向将事发钢筋加工棚顶棚正放四角锥网架 CD 侧与钢结构围护墙连接的上弦杆和斜腹杆切割完。然后叶培新又沿着 DE 方向开始将事发钢筋加工棚顶棚正放四角锥网架 DE 侧与钢结构围护墙连接的上弦杆和斜腹杆切断。叶培新在沿 DE 侧开始切割一会后，孟庆丰也开始沿 CB 方向将事发钢筋加工棚顶棚正放四角锥网架 CB 侧与钢结构围护墙连接的上弦杆和斜腹杆切断，当时叶培新切割进度比孟庆丰切割进度快 2 米左右。当孟庆丰切割到西南侧钢结构围护墙第 4 根和第 5 根立柱之间（靠近第 5 根）时，事发钢筋加工棚顶棚 BCDE 区域正放四角锥网架 DE 侧坍塌跌落至地面，BC 侧仍与钢结构围护墙连接未坍塌。（见图 12）

图 12 事发钢筋加工棚顶棚正放四角锥网架 BCDE 区域切割顺序示意图

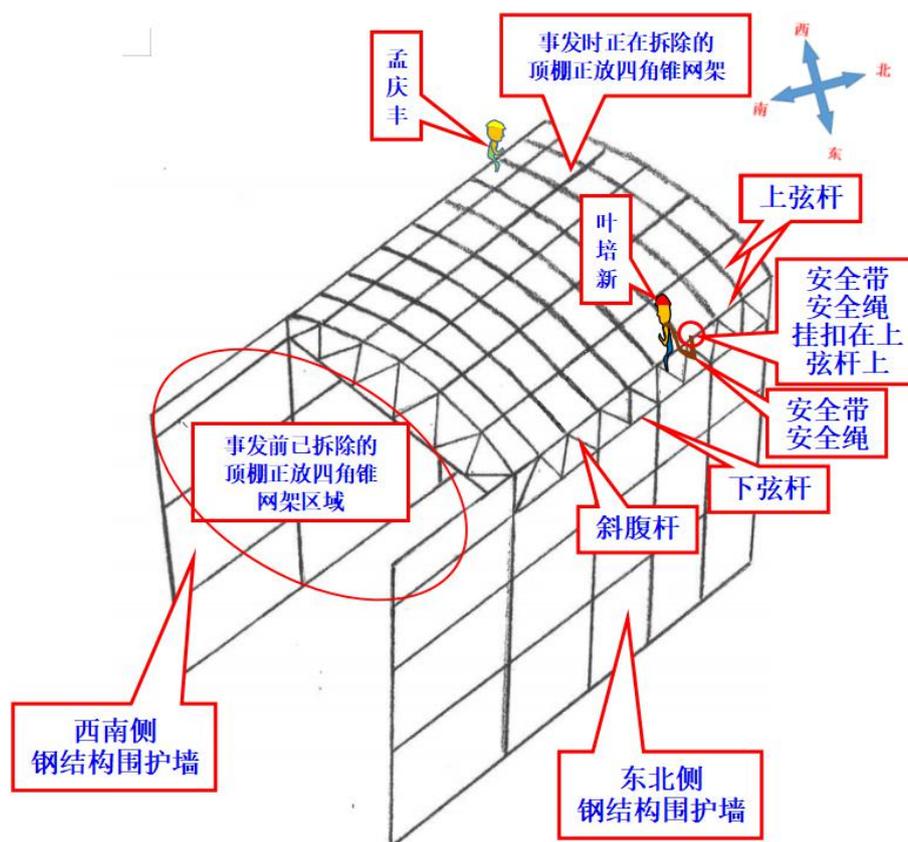
(1) 作业人员位置情况。经调查，事发时孟庆丰坐在事发钢筋加工棚西南侧钢结构围护墙第 4 根和第 5 根立柱之间（靠近第 5 根）的顶部，正在人工气割切割顶棚正放四角锥网架与西南侧钢结构围护墙连接的上弦杆和斜腹杆；叶培新坐在事发钢筋加工棚东北侧钢结构围护墙第 4 根和第 5 根立柱之间（靠

近第4根)的顶部,正在人工气割切割顶棚正放四角锥网架与钢结构围护墙连接的上弦杆和斜腹杆。

(2)劳动防护用品佩戴情况。事发时孟庆丰身上佩戴了安全带,但安全带安全绳挂钩未挂扣在任何物体上;叶培新身上也佩戴了安全带,安全带安全绳挂钩挂扣在切割后仍与东北侧围护墙连接的上弦杆上。(见图13)

图13 事发前孟庆丰、叶培新作业位置示意图

事发前，叶培新将佩戴安全带安全绳挂钩挂扣在切割后仍与东北侧钢结构围护墙连接的上弦杆（沿钢结构围护墙安装）上；孟庆丰身上虽佩戴安全带，但安全带安全绳挂钩未挂扣在任何物体上。事发钢筋加工棚顶棚剩余未拆除三分之二的正放四角锥网架东北侧发生坍塌跌落时，在事发正放四角锥网架坍塌跌落产生的作用力下，将叶培新扣着安全带安全绳挂钩的东北侧钢结构围护墙安装的上弦杆一起受力拉扯跌落至地面，导致叶培新失去保护作用，随同坍塌的正放四角锥网架及挂扣安全绳的上弦杆从事发钢筋加工棚东北侧钢结构围护墙第4根和第5根立柱之间（靠近第4根）的顶部跌落至地面，造成叶培新受伤，后经罗湖区人民医院抢救无效后死亡。而孟庆丰则由于西南侧围护墙只发生了变形倾斜而跌落到正放四角锥网架上，接着孟庆丰又跳落到正放四角锥网架下方的沙堆上，幸免
