2021年3月12日

罗湖区桂园街道“20201118”触电一般事故调查组

罗湖区桂园街道“20201118”触电 一般事故调查报告

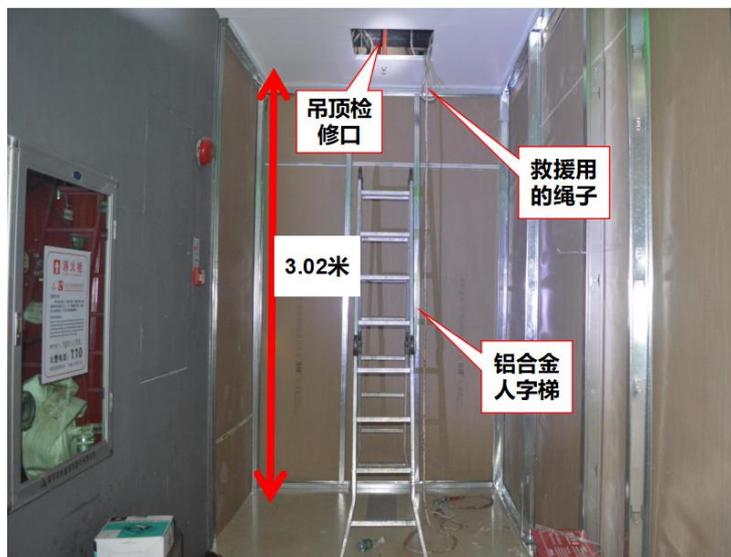
图 1 事发前黄锬雄、黄荣基进入吊顶内的

吊顶检修口位置图

2 时 05 分许，王超离开 L426A 号商铺下班。黄锺雄、黄荣基和叶蛟龙在 L426A 号商铺丸米店靠近侧门的吊顶板检修口下方摆好铝合金人字梯，由叶蛟龙扶着人字梯，黄荣基、黄锺雄二人先后爬上人字梯通过吊顶板检修口进入吊顶内寻找公共油烟管道检修口，黄荣基在黄锺雄的前方。（见图 1）

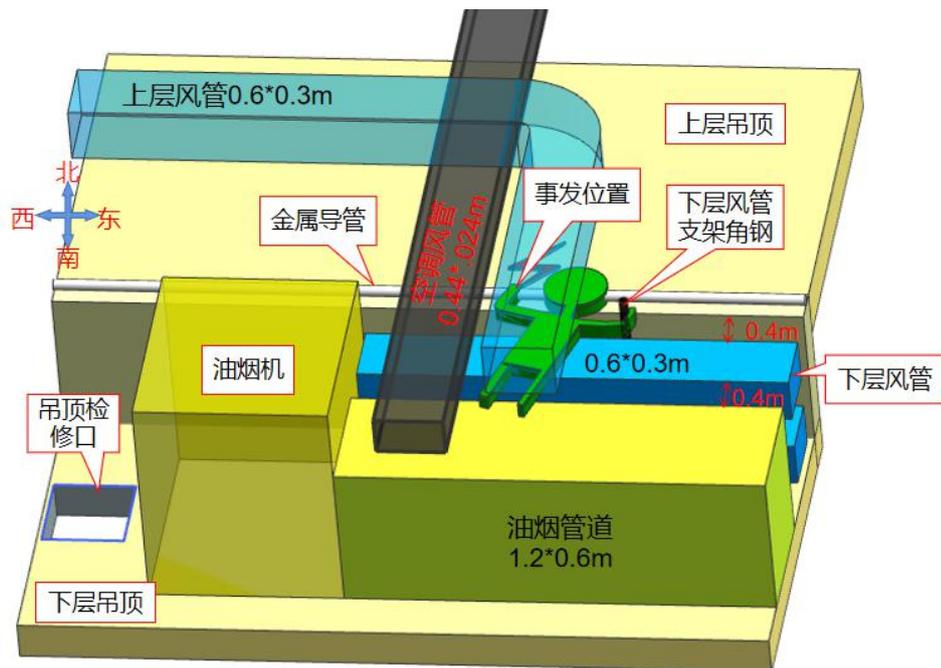
黄荣基无任何回应。黄锬雄见状后迅速走到黄荣基所在位置处，看到黄荣基头朝东北方向、脚朝西南方向、脸朝下趴在下层东西走向风管和上层吊顶板边缘上（吊顶板分为台阶式高低两层，台阶凸起的吊顶板为上层吊顶板），黄荣基的左手握着一根镀锌管，头部有流血（见图2）。黄锬雄抓住黄荣基的衣服拉黄荣基，但无法将黄荣基拉起，同时在拉的过程中黄锬雄的手有触电感觉。接着，黄锬雄大声呼叫求救，在吊顶板下面的李重潜听到呼救声后立即爬上人字梯通过吊顶板检修口查看情况，黄锬雄将黄荣基触电情况告诉了李重潜，然后黄锬雄在吊顶内找到一根木条将黄荣基左手握的镀锌管推开。

图 2 事发时黄荣基位置示意图

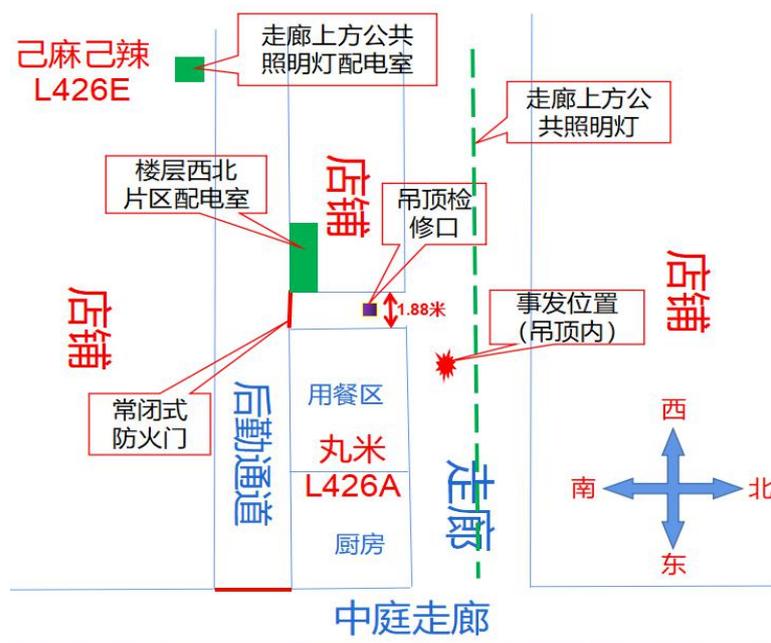
宽的通道（通道上方吊顶设置有吊顶检修口，通道西侧为另一店铺，通道南侧为常闭式防火门，通向后勤通道），北侧为走廊，走廊上方设置有公共照明灯。后勤通道北侧设置了4楼西北区域配电室，后勤通道西南侧己麻己辣店铺（L426E号）内设置了走廊上方公共照明灯配电室（见图3）。

图3 事发点位置示意图

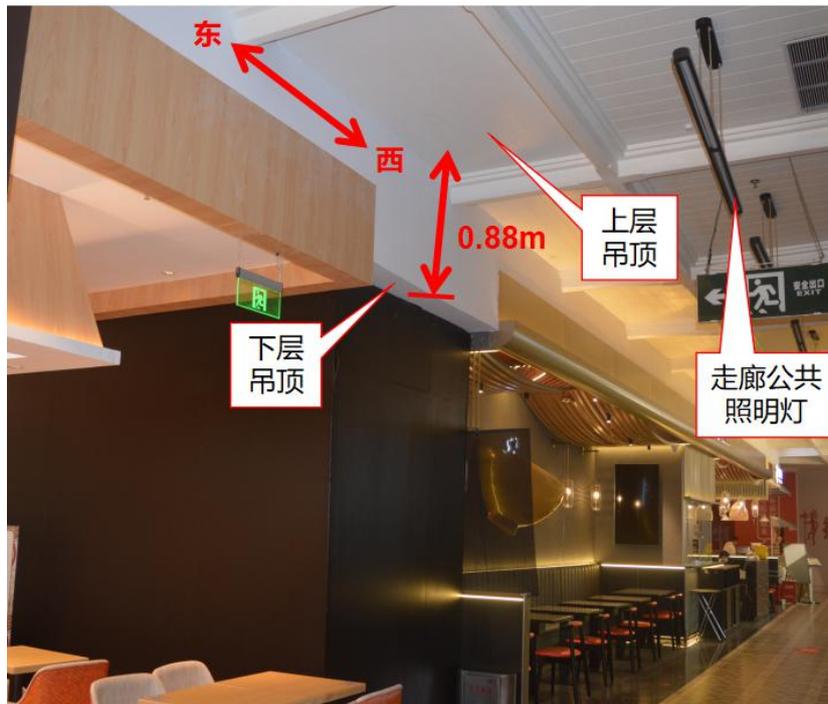
事发吊顶呈台阶式设置，分为上层吊顶和下层吊顶，上层吊顶板高于下层吊顶板 0.88m（见图 4）。

图 4 丸米店铺事发吊顶情况图

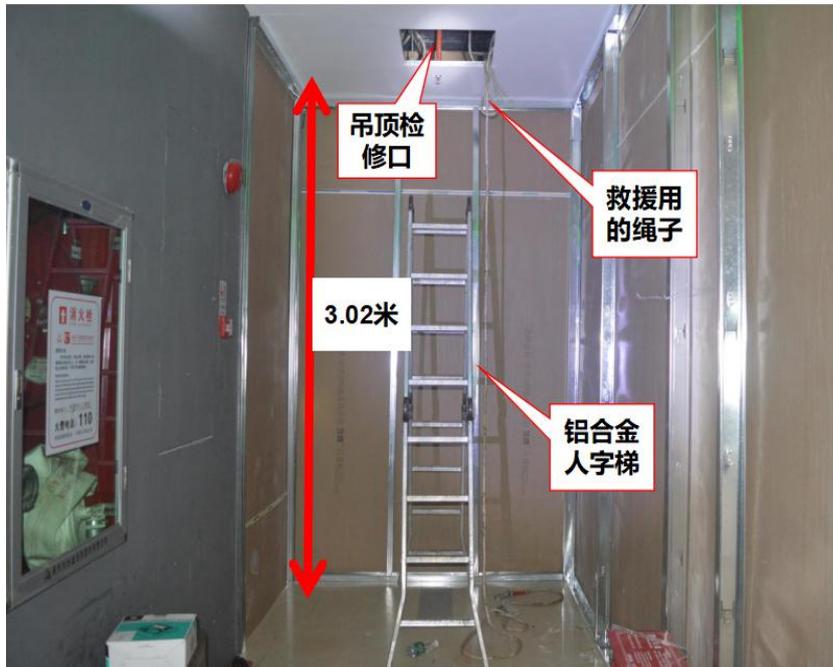
丸米店铺西侧下层吊顶有一处吊顶检修口，吊顶检修口处垂吊着一根救援黄荣基时用的安全绳（见图 5）。下层吊顶板距 4 楼楼面 3.02m，距离吊顶上方楼板 2.56m；上层吊顶板距 4 楼楼面 3.9m，距离吊顶上方楼板 1.68m；吊顶龙骨材质为热镀锌铁，吊顶饰面板为木材复合板。

图5 事发点位置示意图

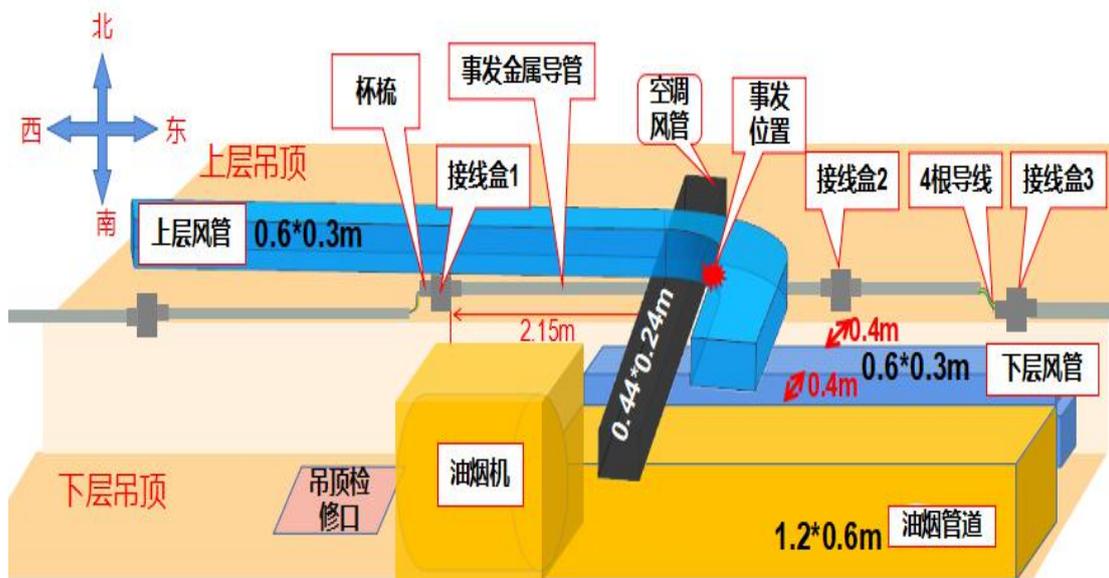
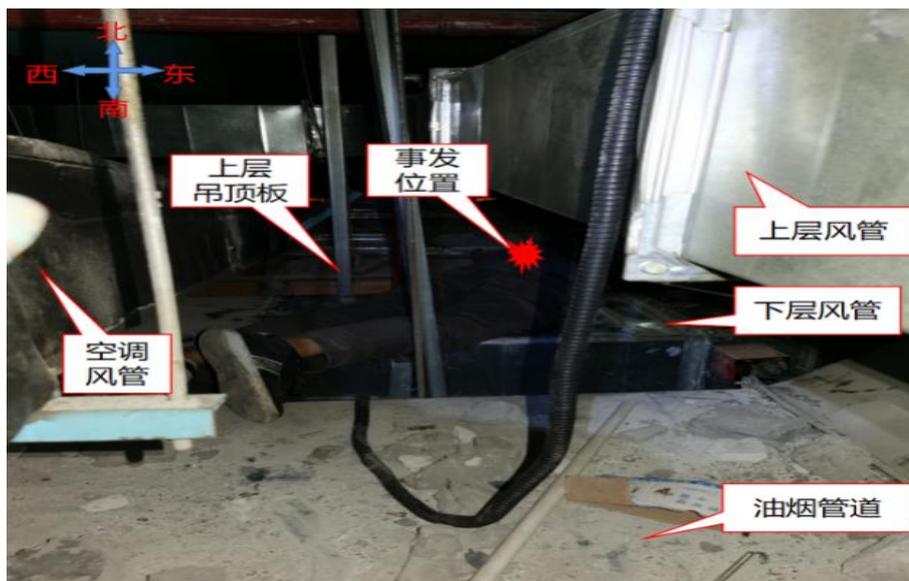
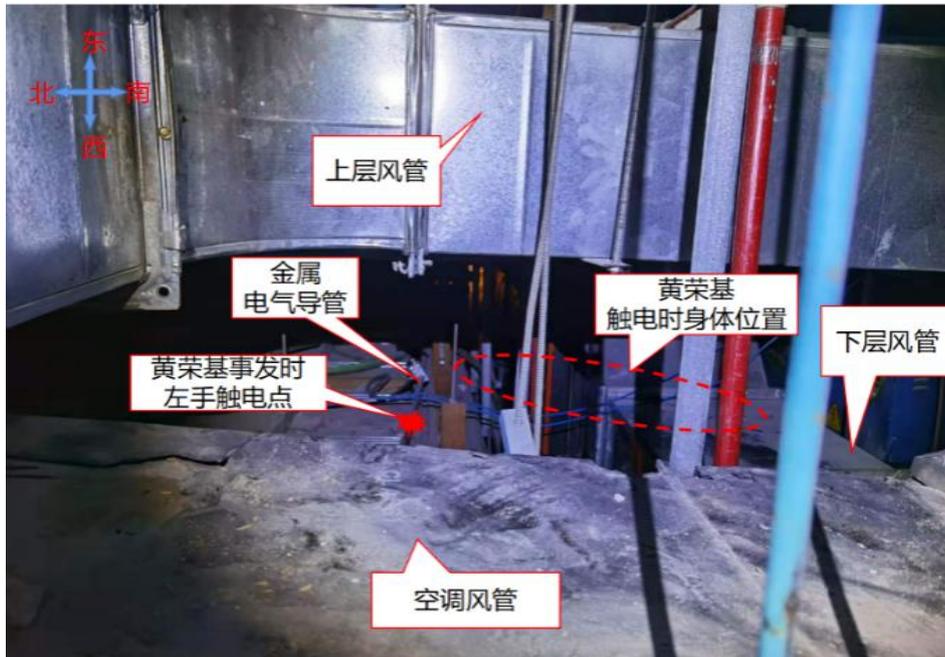
吊顶检修口东侧为油烟机，油烟管道由西向东敷设，为截面 $1.2*0.3\text{m}$ 的方形镀锌钢板管道。油烟管道北侧平行敷设了一根截面为 $0.6*0.3\text{m}$ 的镀锌钢板矩形风管（以下简称“下层风管”），距离油烟管道 0.4m 。下层风管顶部与上层吊顶面在同一水平面，下层风管与上层吊顶的水平距离为 0.4m 。

油烟管道上方沿南北走向敷设了一根截面为 $0.44*0.24\text{m}$ 的矩形空调风管，外包黑色保温泡沫材料。空调风管上方沿东西走向水平敷设有另一根截面为 $0.6*0.3\text{m}$ 的矩形镀锌钢板风管

(以下简称“上层风管”)，该风管横跨空调风管后 90 度转弯沿南北方向敷设，上层风管与上层吊顶板垂直距离约 0.7m (见图 6、图 7、图 8)。

图 6 事发吊顶内设备、管道布置图

图 7 吊顶内事发点情况图

图 8 吊顶内事发点情况图

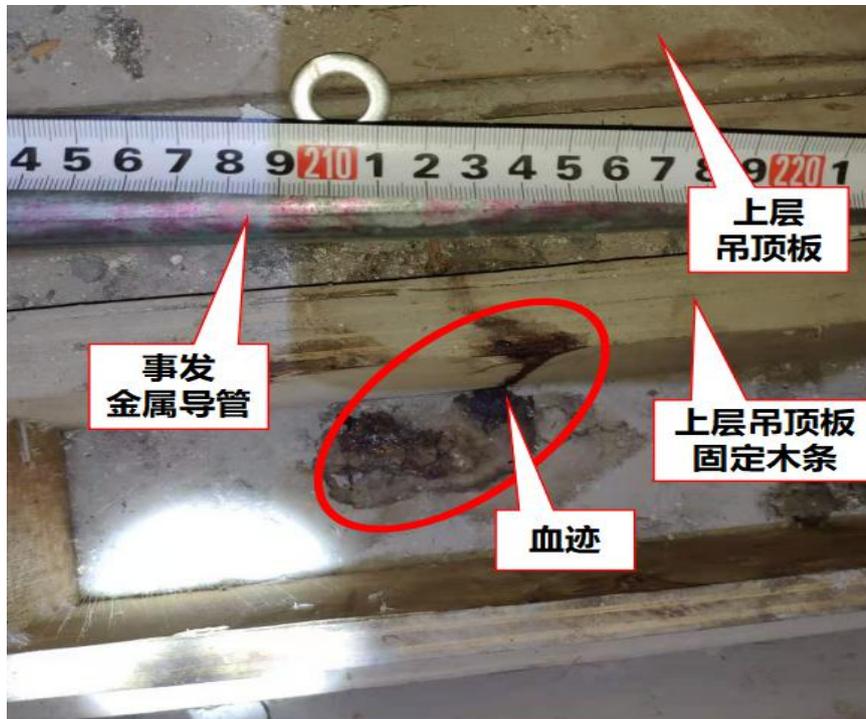
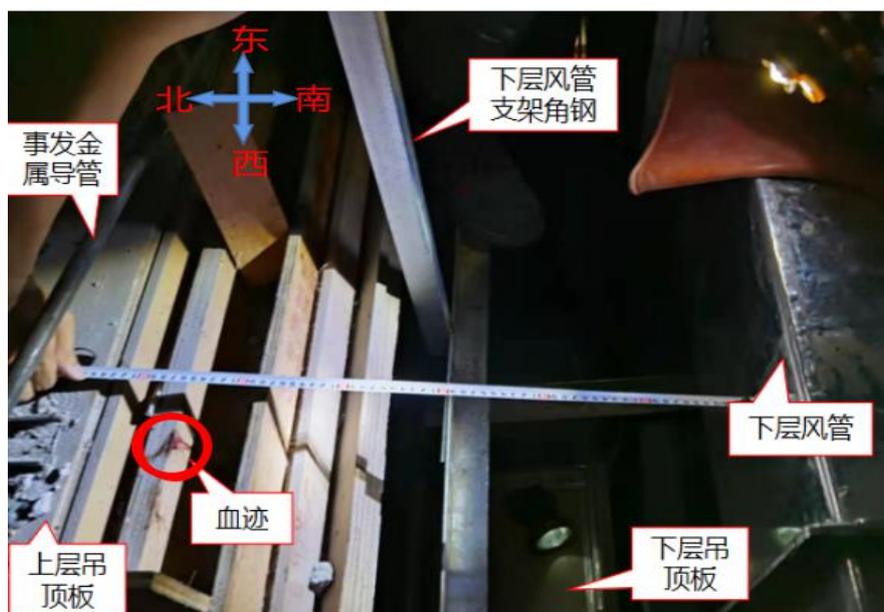
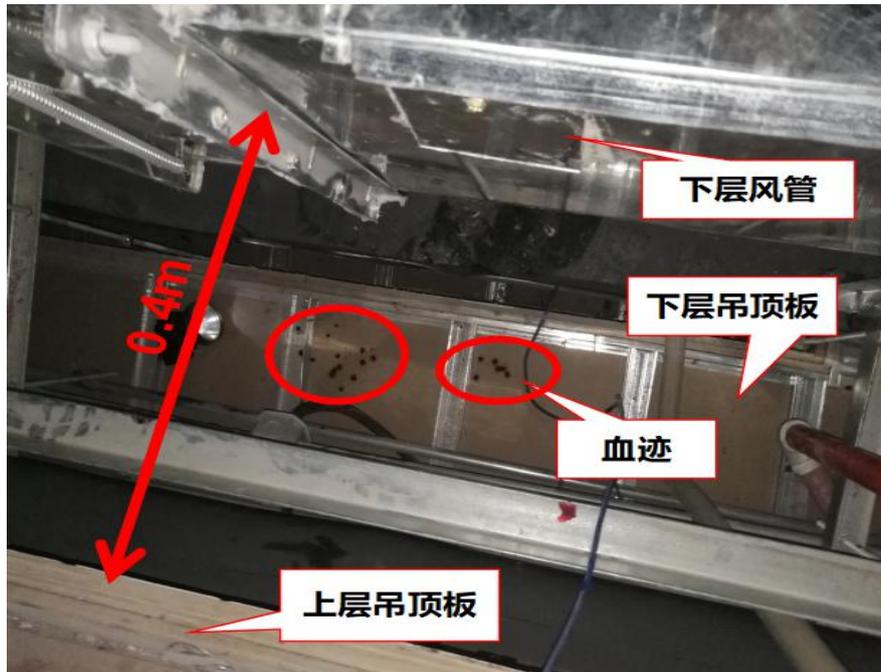
经现场测量，事发时，黄荣基触电位置位于 L426A 号丸米店铺西侧吊顶检修口东北方向约 3.15m 位置处（上层风管和下层风管之间），黄荣基头朝东北、脚朝西南方向趴在下层风管顶部，头部在上层吊顶板固定木条上，胸部悬空在下层风管与上层吊顶之间的空隙处，左手触碰到东西方向敷设在上层吊顶板边缘的镀锌钢导管（以下简称“金属导管”）。经现场勘查发现，上层吊顶板边缘处的吊顶板固定木条上有血迹，血迹东侧有一下层风管支架角钢；下层风管与上层吊顶之间的空隙处

底部面板（下层吊顶板）也有血迹（见图 9、图 10、图 11）。

图 9 吊顶内事发位置勘查图

图 10 吊顶内事发位置勘查图

图 11 吊顶内事发位置勘查图
拍摄人：谢君
拍摄时间：2020 年 11 月 18 日

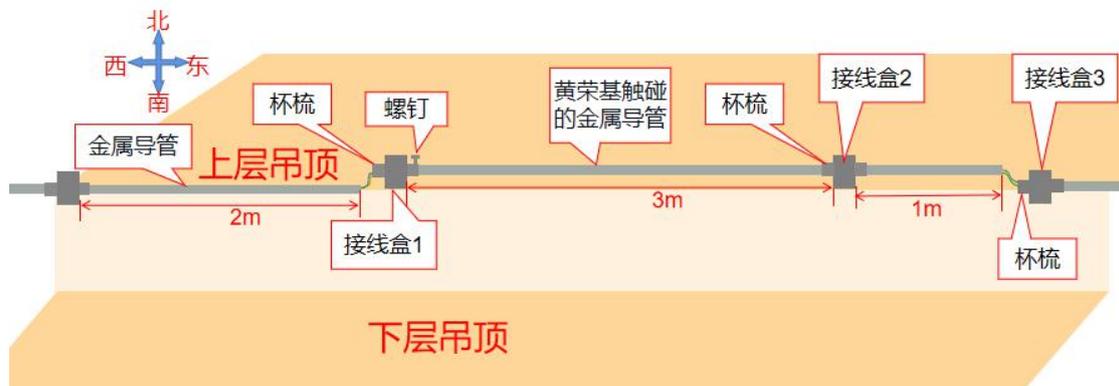
事发时黄荣基左手抓握的金属导管为电源线保护管（以下简称“金属导管”），材质为镀锌钢管，直径约 2cm。金属导管在吊顶内沿东西方向贴着上层吊顶板边缘水平敷设，连接方式为金属导管→杯梳→接线盒→杯梳→金属导管。杯梳通过接线盒上的预留孔与接线盒固定连接，金属导管插入杯梳管口，通过杯梳上的螺钉将金属导管和杯梳连接在一起。（见图 12）

图 12 事发金属导管连接状态示意图

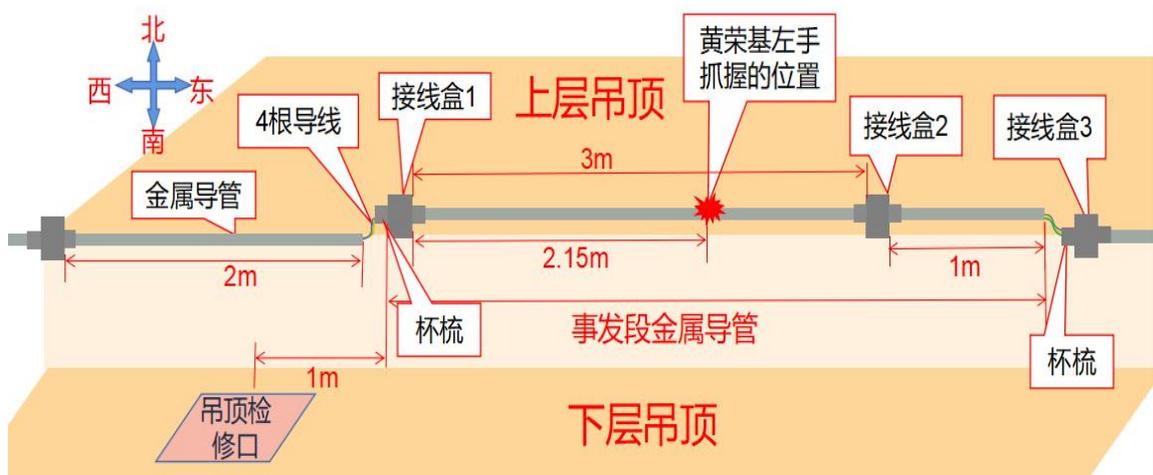
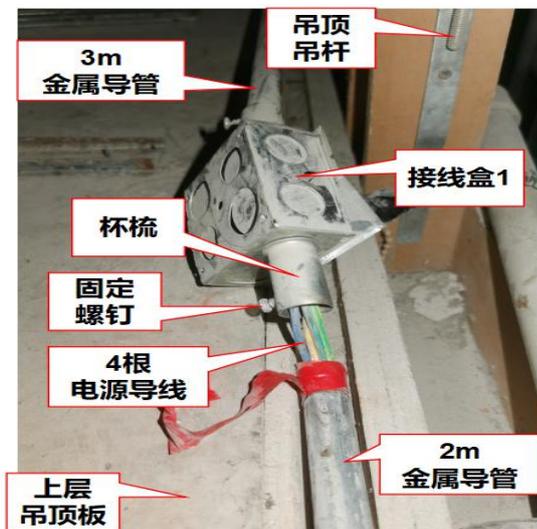
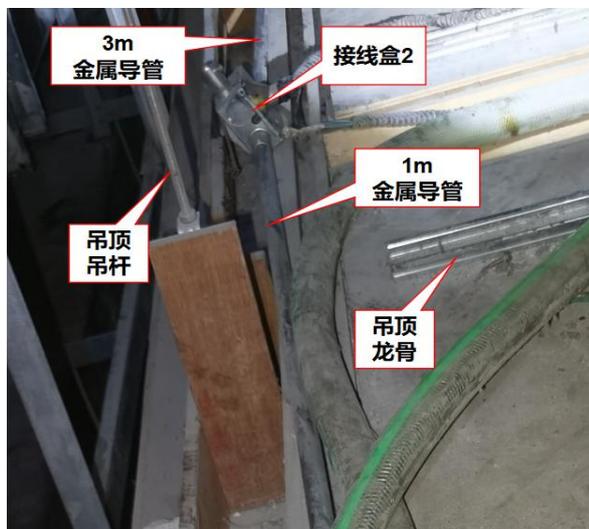
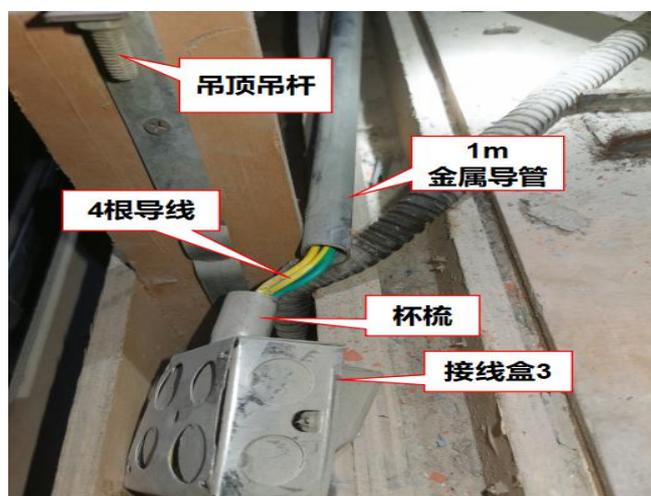
接线盒 1 西侧为长度 2m 的金属导管，金属导管与西侧杯梳呈脱离状态；接线盒 1 东侧连接着长度为 3m 的金属导管、杯梳和接线盒 2，接线盒 2 东侧连接着杯梳、长度为 1m 的金属导管，各连接处连接良好；长度为 1m 的金属导管东侧为接线盒 3，该金属导管与东侧杯梳呈脱离状态；黄荣基左手抓着金属导管的位置位于接线盒 1 和接线盒 2 之间，距离接线盒 1 约 2.15m。（见图 13、图 14、图 15、图 16）

图 13 事发金属导管连接状态和黄荣基手抓握位置图

图 14 接线盒 1 连接情况勘查图

图 15 接线盒 2 连接情况勘查图

图 16 接线盒 3 连接情况勘查图

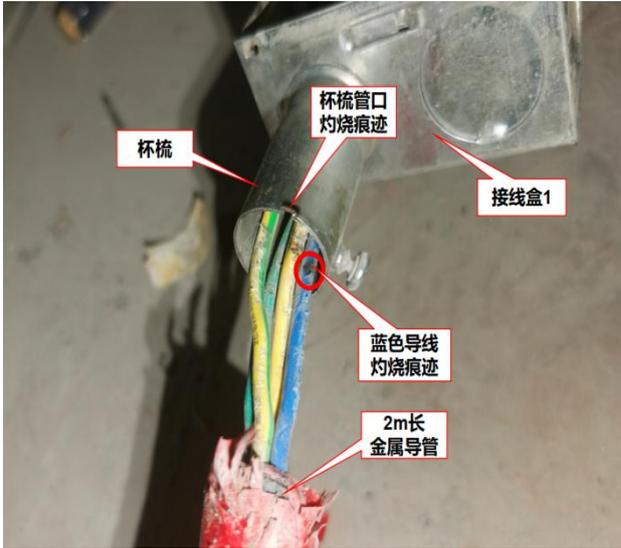
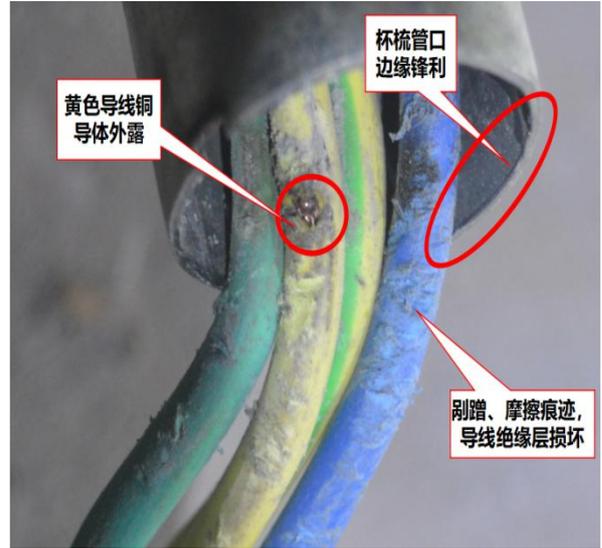
金属导管内敷设有一组导线，共有 4 根电源导线，分别为蓝色线、黄色线、黄绿双色线、绿色线。经现场电源开关分合闸试验确认，金属导管内敷设的导线均为 4 楼西北片区公共区域走廊公共照明灯（包括丸米店北侧走廊上方公共照明灯）电源导线。接线盒 1 西侧杯梳与金属导管脱离处可见金属导管内的 4 根电源导线外露，在杯梳管口处 4 根电源导线绝缘层表面均存在严重剐蹭、摩擦痕迹，其中黄色电源导线绝缘层存在明显破口，铜导体外露；蓝色电源导线绝缘层表面存在灼烧痕迹；接线盒、杯梳管口位置处有灼烧痕迹，杯梳管口边缘较为锋利（见图 17、图 18）。

图 17 接线盒 1 西侧电源导线和杯梳勘查图
 拍摄人：谢君
 拍摄时间：2020 年 11 月 18 日

图 18 接线盒 1 西侧裸露电源导线外表面勘查图
 拍摄人：谢君
 拍摄时间：2020 年 11 月 18 日

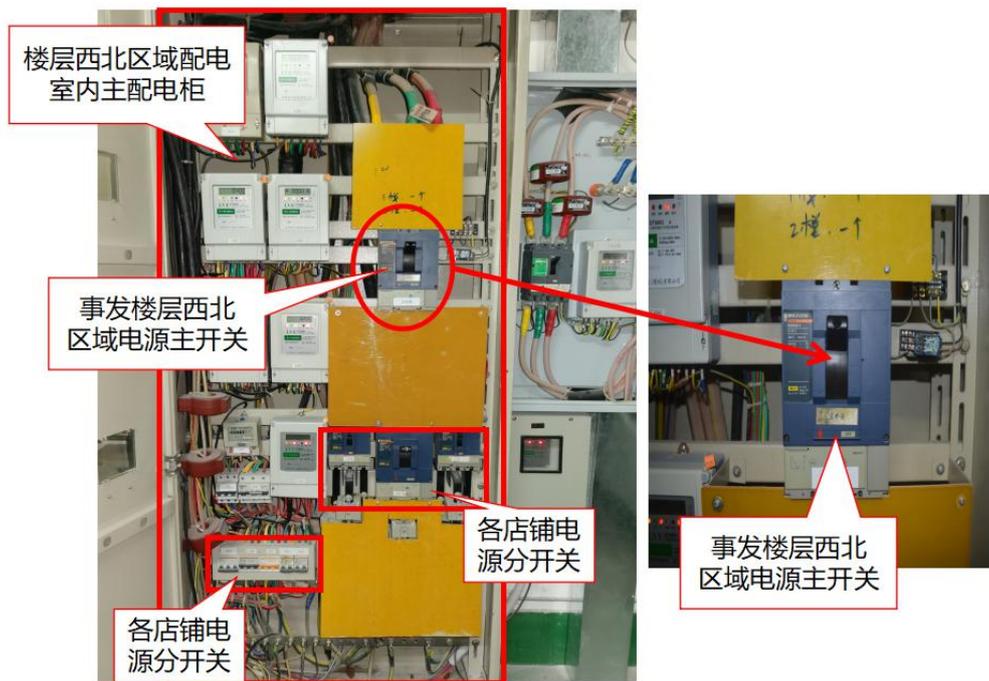
丸米店铺电源来自万象城 4 楼西北区域配电室，该配电室内设置了 1 个主配电柜，主配电柜内设 1 个标有“主开关”标志的控制开关，该主开关控制 4 楼楼层西北区域所有用电（包括 L426A 号丸米店铺及其北侧走廊公共照明灯）。事发后，电工侯先宝将该主开关切断。（见图 19）

图 19 4 楼区域配电室内主配电柜勘查图

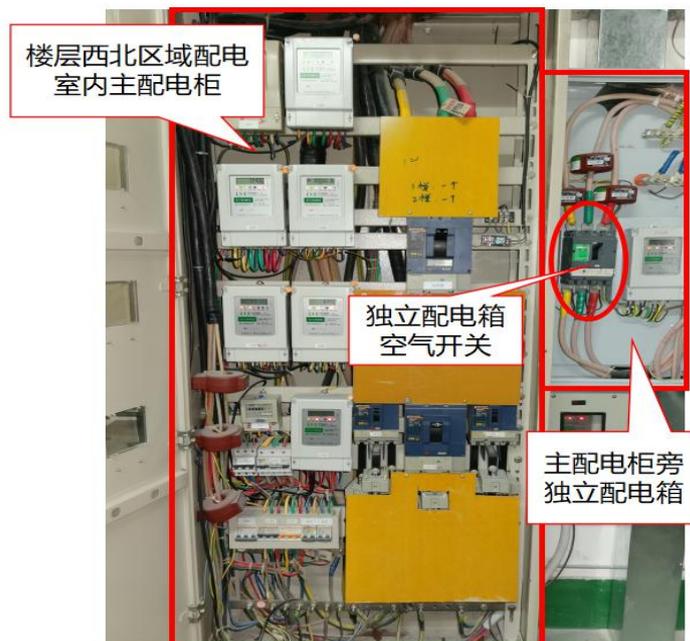
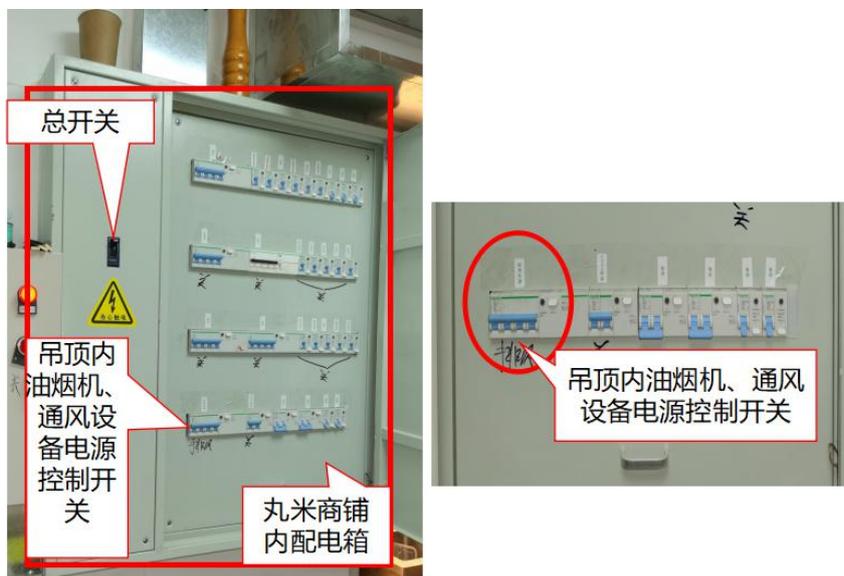
丸米店铺内的配电箱电源由万象城 4 楼西北区域配电室主配电柜的“主开关”引至该主配电柜旁独立配电箱内的空气开关上，再由独立配电箱内的空气开关引至丸米店铺内的配电箱总开关上。事发吊顶内油烟机、通风设备的电源由丸米店铺内配电箱左下方标注“排风”的分开关控制（见图 20、图 21）。

图 20 西北区域配电室内主配电柜和独立配电箱勘查图
 拍摄人：谢君
 拍摄时间：2020 年 11 月 18 日

图 21 丸米店铺内配电箱勘查图
 拍摄人：谢君
 拍摄时间：2020 年 11 月 18 日

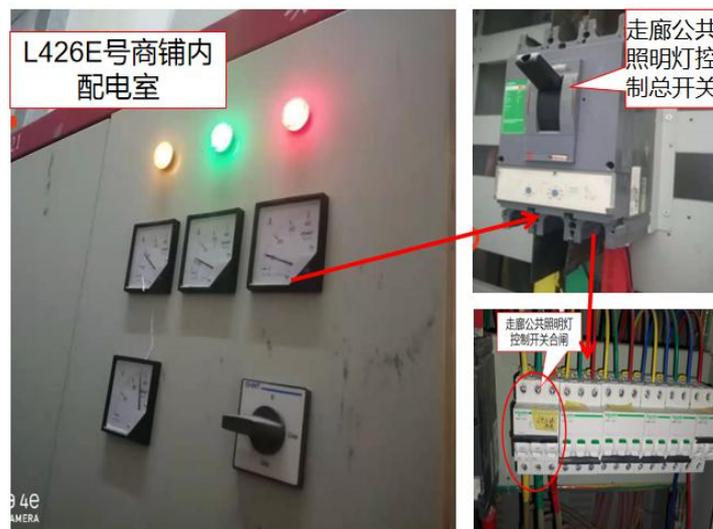
丸米店铺所在区域的走廊公共照明灯电源，由4楼西北区域配电室内主配电柜主开关引出。该电源先引至4楼后勤通道西南侧L426E店铺区域内设置的走廊公共照明灯配电室内的配电柜中，再由配电柜内的走廊公共照明灯控制总开关引至柜内走廊公共照明灯控制开关。走廊公共照明灯控制开关控制事发区域走廊公共照明灯电源，包括事发金属导管内敷设的公共照明灯电源线电源（见图22）。

图 22 走廊公共照明灯控制开关勘查图

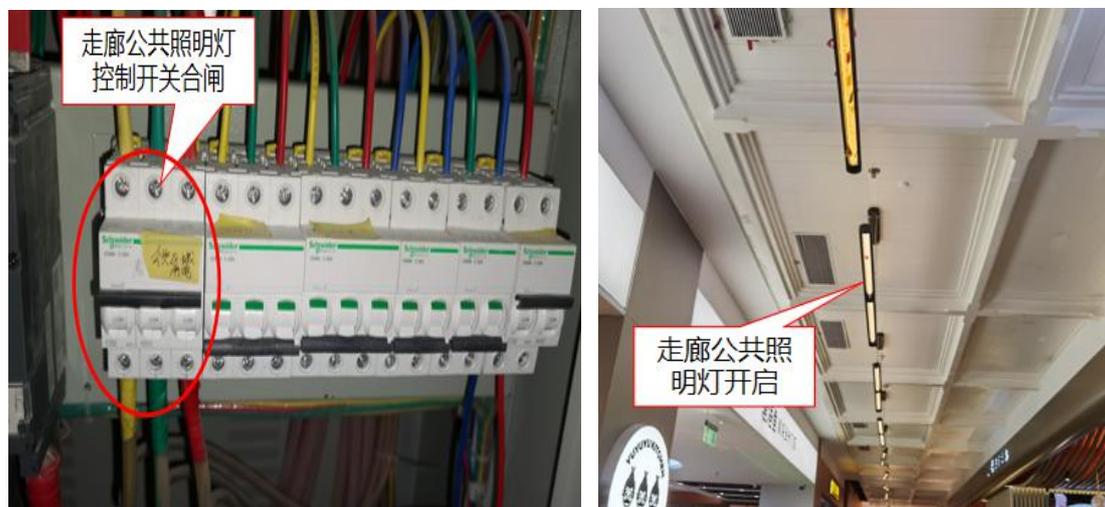
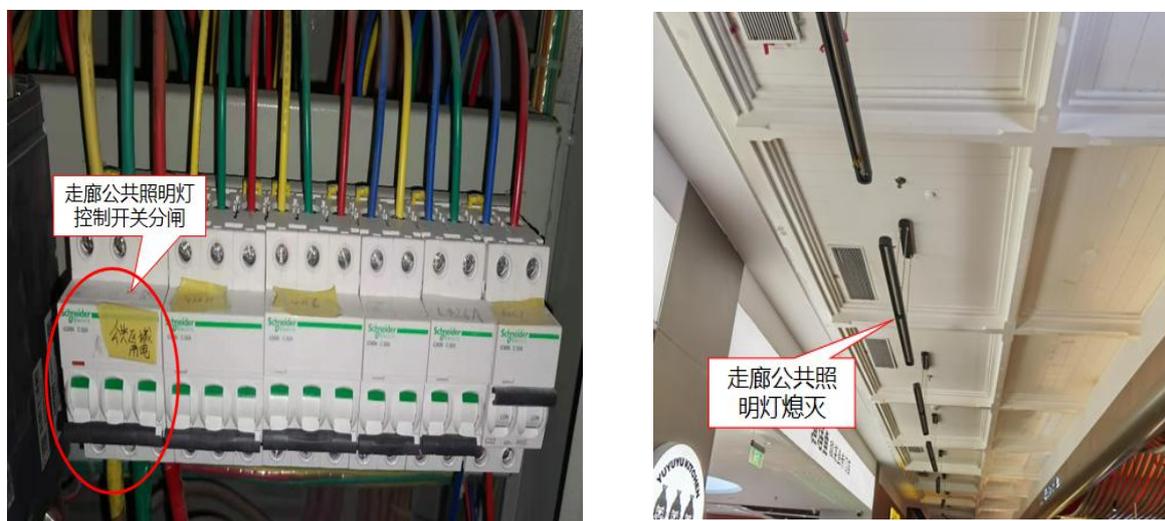
走廊公共照明灯为灯管型吊灯，沿走廊吊顶东西方向直线布置。现场分合走廊公共照明灯控制开关测试：合闸时，走廊

公共照明灯亮；分闸时，走廊公共照明灯熄灭（见图 23、图 24）。

图 23 走廊公共照明灯控制开关合闸时照明灯亮测试勘查图

图 24 走廊公共照明灯控制开关分闸时照明灯熄灭测试勘查图

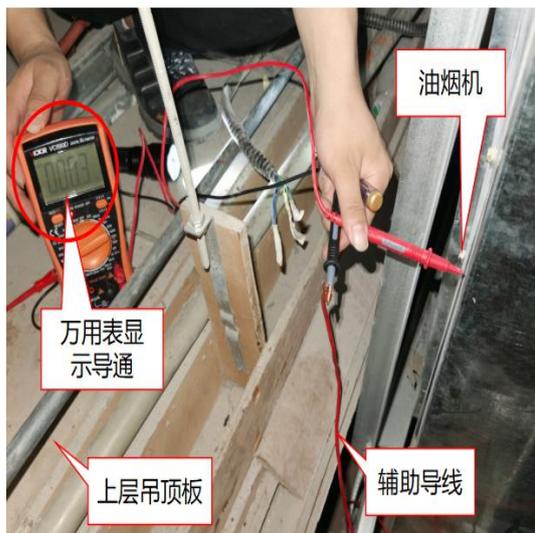
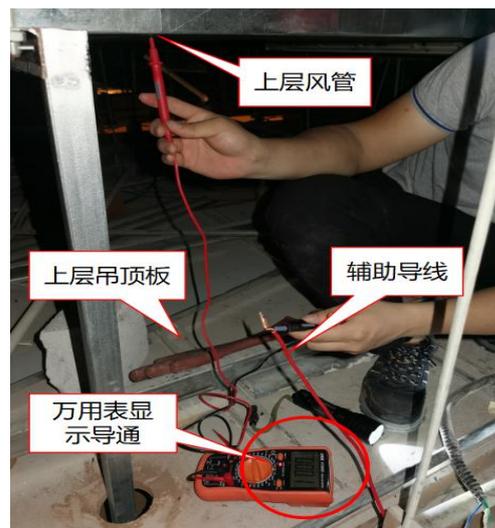
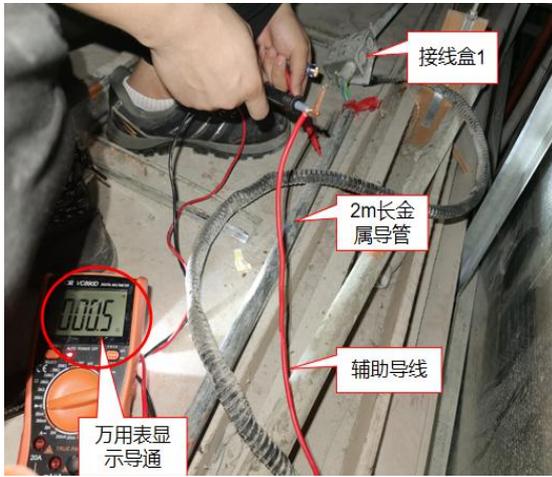
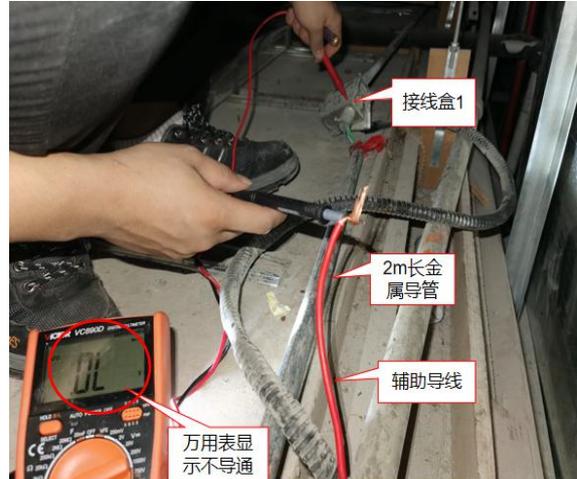
经检测，吊顶龙骨、吊顶吊杆、消防管道、通风管道、油烟管道、空调风管、油烟机、油烟净化器等均与配电箱保护接地为等电位。接线盒 1 西侧 2m 长金属导管与配电箱保护接地是等电位，但事发段金属导管与配电箱保护接地不是等电位。（见图 25、图 26、图 27、图 28）

图 25 油烟机与电源线 PE 保护接地线为等电位检测图

图 26 通风管道与电源线 PE 保护接地线为等电位检测图

图 27 接线盒 1 西侧 2m 长金属导管与
电源线 PE 保护接地线为等电位检测图
拍摄人：谢君
拍摄时间：2020 年 11 月 18 日

图 28 事发段金属导管与电源线 PE 保护
接地线不是等电位检测图
拍摄人：谢君
拍摄时间：2020 年 11 月 18 日

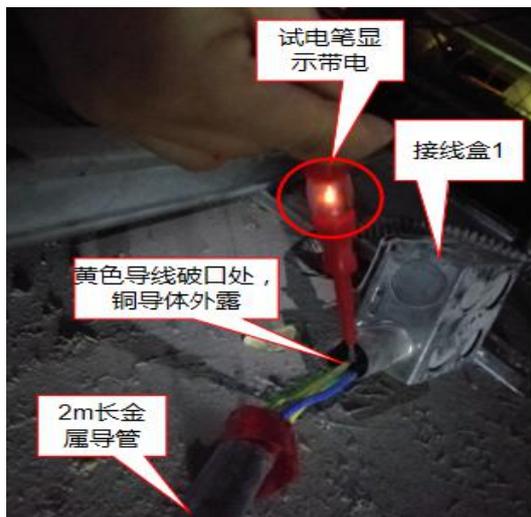
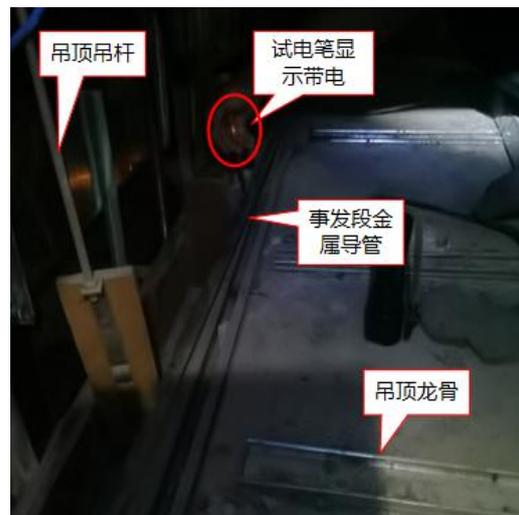
(2) 事发吊顶内金属导体带电可能性测试：将 4 楼西北区域配电室内主配电柜中的主开关合闸，且所有用电设备分开关均合闸（含走廊公共照明回路）。经检测，吊顶龙骨、吊顶吊杆、消防管道、通风管道、油烟管道、空调风管、油烟机、油烟净化器、金属导管均不带电。接线盒 1 西侧 2m 长金属导管不带电，事发段金属导管带电，接线盒 1 西侧黄色导线破损处铜导体带电（见图 29、图 30）。

切断走廊公共照明灯回路电源开关，事发段金属导管不带电，黄色导线破损处铜导体不带电。

图 29 金属导管内黄色导线绝缘层破损位置
裸露铜导体带电情况检测图
拍摄人：谢君
拍摄时间：2020 年 11 月 18 日

图 30 事发金属导管带电情况检测图
拍摄人：谢君
拍摄时间：2020 年 11 月 18 日

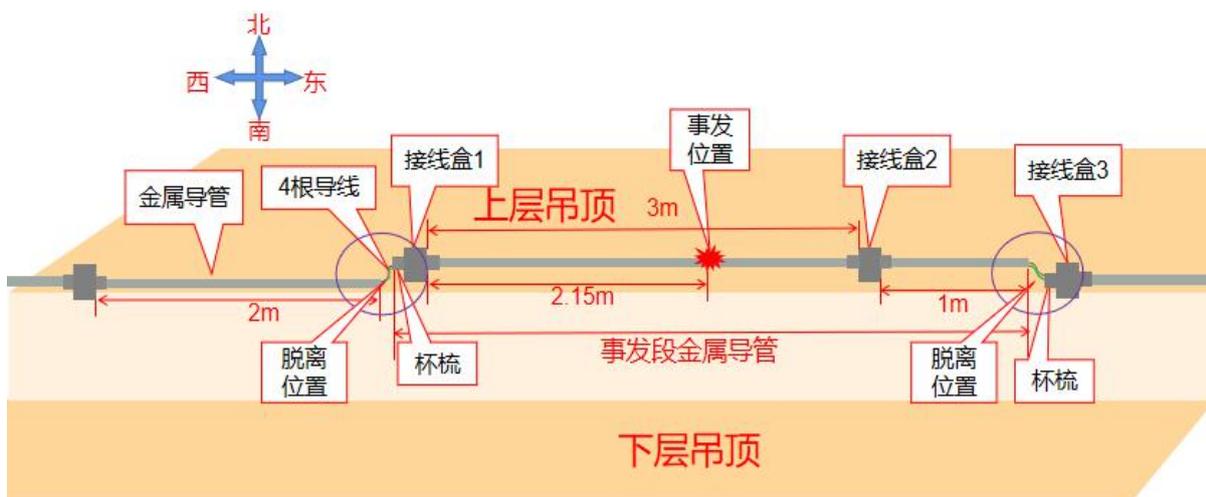
（1）事发段金属导管接地保护缺失。现场勘查发现，接线盒1与西侧2m长金属导管已脱离，接线盒3与西侧1m长金属导管已脱离，导致事发段金属导管丧失电气连续性，造成事发段金属导管接地保护缺失（见图31）。

图 31 事发段金属导管丧失电气连续性示意图

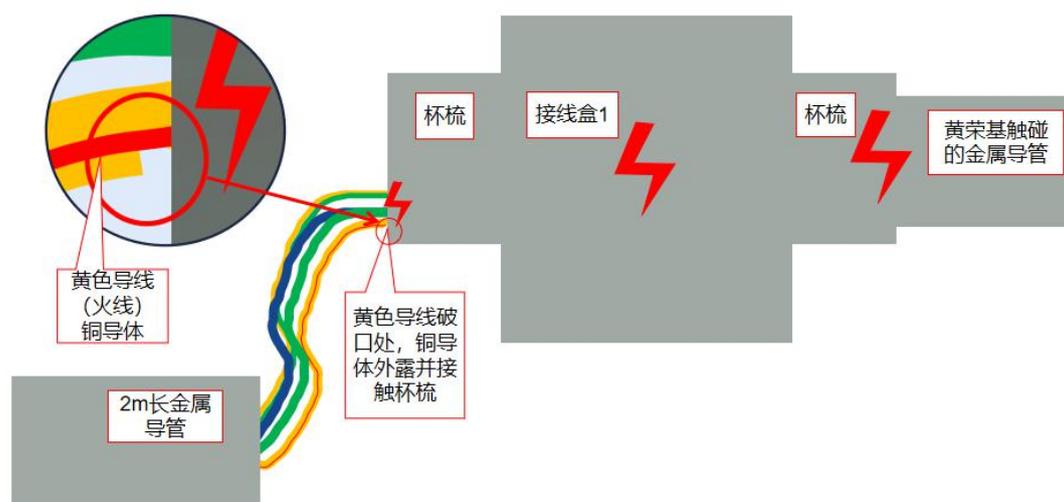
（2）事发段金属导管内敷设的导线绝缘层破损，导线内的铜导体与杯梳接触。现场勘查发现，由于接线盒1与西侧2m长金属导管已脱离，金属导管内4根导线外露，杯梳管口处的4

根导线约有 2cm 长的绝缘层存在明显摩擦、刮蹭痕迹，其中黄色导线（火线）绝缘层已破损并露出铜导体，铜导体与杯梳管口紧密贴合（见图 32）。

图 32 事发段金属导管带电原因示意图

综合上述分析，当走廊公共照明回路电源开关合闸送电时，金属导管内黄色导线（火线）绝缘层破损处裸露的铜导体带电，裸露的铜导体与杯梳紧密贴合，导致事发金属导管带电。由于事发金属导管接地保护缺失，造成事发金属导管持续保持危险电压（约 220 伏）。

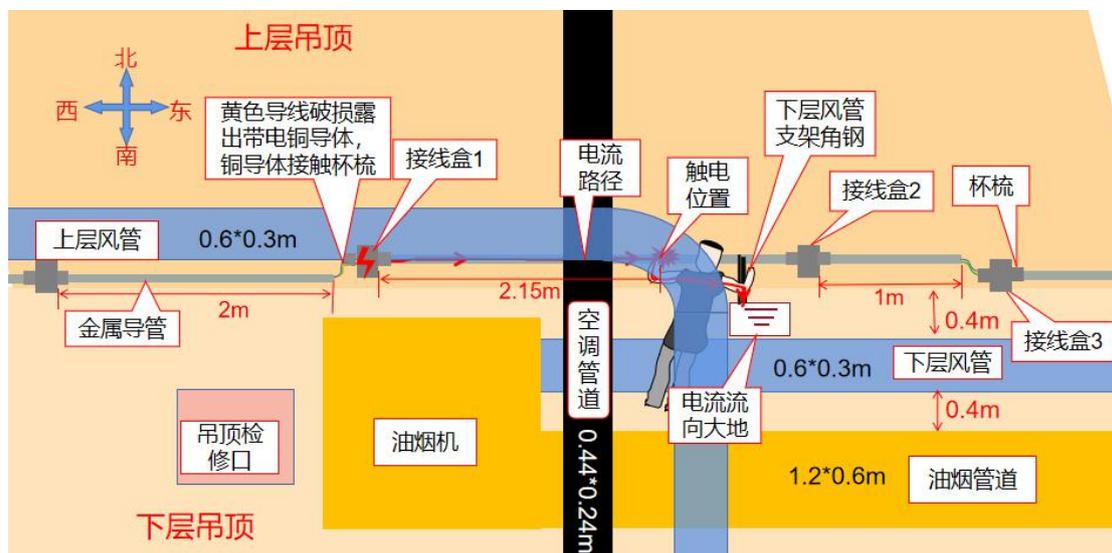
事发时黄荣基趴在事发吊顶内下层风管上，右手前臂内侧贴在事发位置东侧下层风管支架角钢（与配电箱接地端为等电位）上，左手抓握到带电的事发金属导管，电流经左手、身体、右前臂、角钢形成通路，导致黄荣基触电。黄荣基触电后身体发生抽搐，下颌部、脸部触碰撞击到自己抓握的带电金属导管，造成黄荣基下颌部和面部皮肤受伤。

2时14分许，黄荣基在事发吊顶内寻找油烟管道过程中被上层风管挡住无法再向前行走，于是黄荣基就从下层风管和上层风管之间的空隙往前爬。黄荣基在匍匐前进至下层风管上方时，右前臂内侧贴在下层风管支架角钢上，向前爬行的过程中，左手抓握到带电的金属导管，金属导管上的电流经左手、身体、右手、角钢形成通路，导致黄荣基触电，后经抢救无效死亡（见图33）。

图 33 黄荣基触电电流路径示意图（俯视图）
