2022年3月11日

罗湖区南湖街道“20211220”高处坠落一般事故调查组

罗湖区南湖街道“20211220”高处坠落 一般事故调查报告

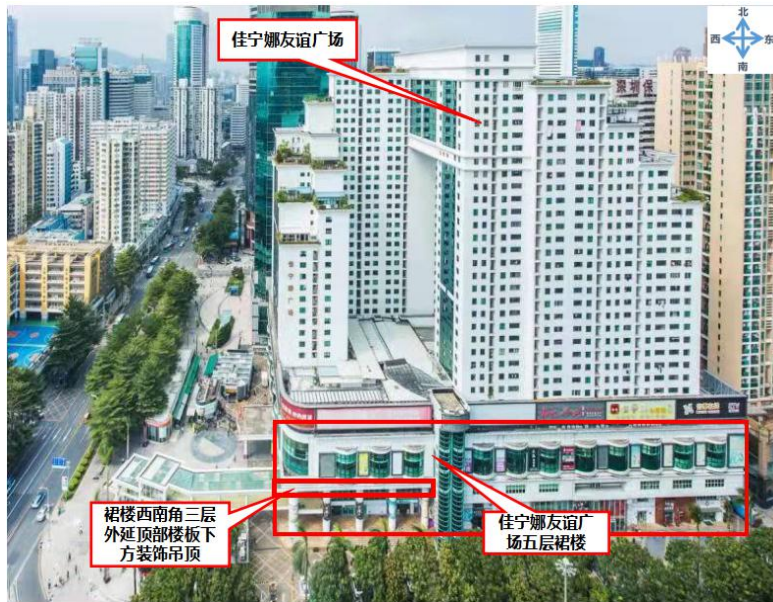
图 2 事故发生装饰吊顶位置情况勘查图

事故发生位置位于佳宁娜友谊广场裙楼西南角二层连廊上方的装饰吊顶（以下简称“事发装饰吊顶”）内，事发装饰吊顶的吊顶板距离彭成辉坠落后落点的连廊地面垂直高度为 6 米。

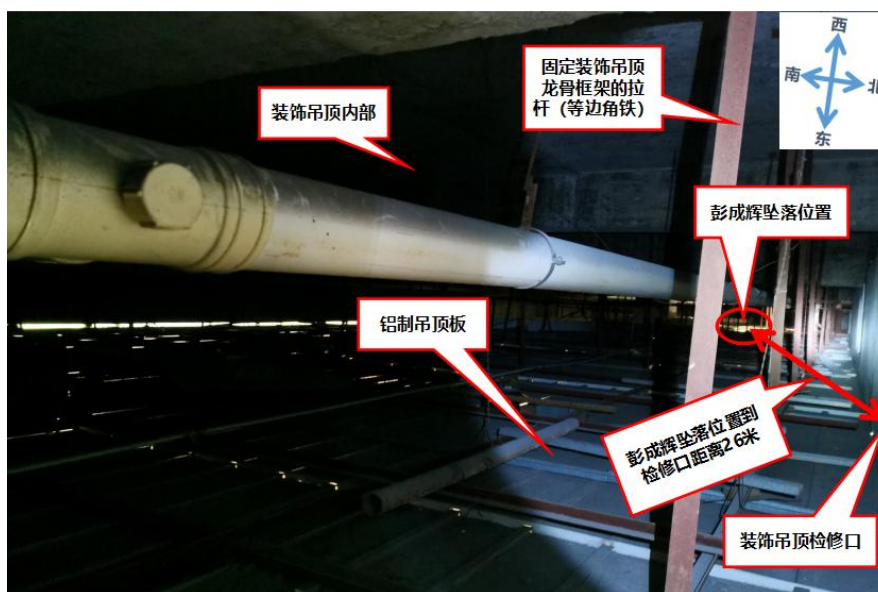
图4 事发前易启金和金鲁平作业情况示意图

9时21分，易启金电话通知彭成辉将事发装饰吊顶三路照明灯电源开关全部断开。易启金跟彭成辉确认事发装饰吊顶三路照明灯电源开关全部断开后，便和金鲁平开始由东往西逐一排查事发装饰吊顶南侧照明灯和照明灯电源线故障。（见图4）

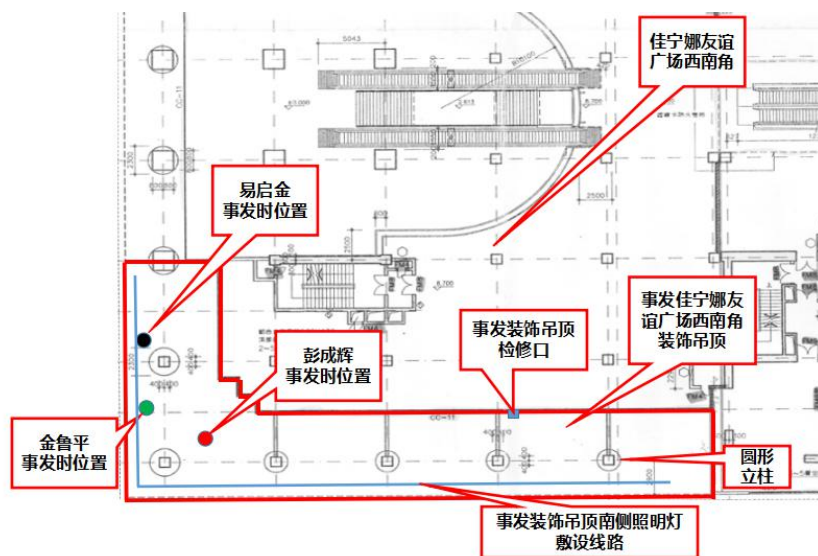
- 8 - 图5 事发时彭成辉、金鲁平、易启金在事发装饰吊顶内位置示意图

9时50分许，易启金和金鲁平正在裙楼二层连廊上方事发装饰吊顶内排查照明灯故障时，金鲁平突然听到身后“咣当”一声（吊顶板被东西砸的声音）。金鲁平回头一看，看到身后约3米左右位置处部分吊顶板缺失，形成一个缺口，有一只手正想抓住事发装饰吊顶龙骨架，但没有抓住（由于易启金和金鲁平作业时背对着事发装饰吊顶检修口方向，两人当时均未发现彭成辉进入了事发装饰吊顶内）。金鲁平立即大声喊“有人掉下去了”，并快速移动到吊顶板缺口处往下看，发现是彭成辉，头朝南、脚朝北、脸朝上平躺在裙楼二层连廊地面上，金鲁平接着又大喊“彭成辉掉下去了”，易启金听到叫喊声后便向金鲁平位置处移动。（见图5、图6）

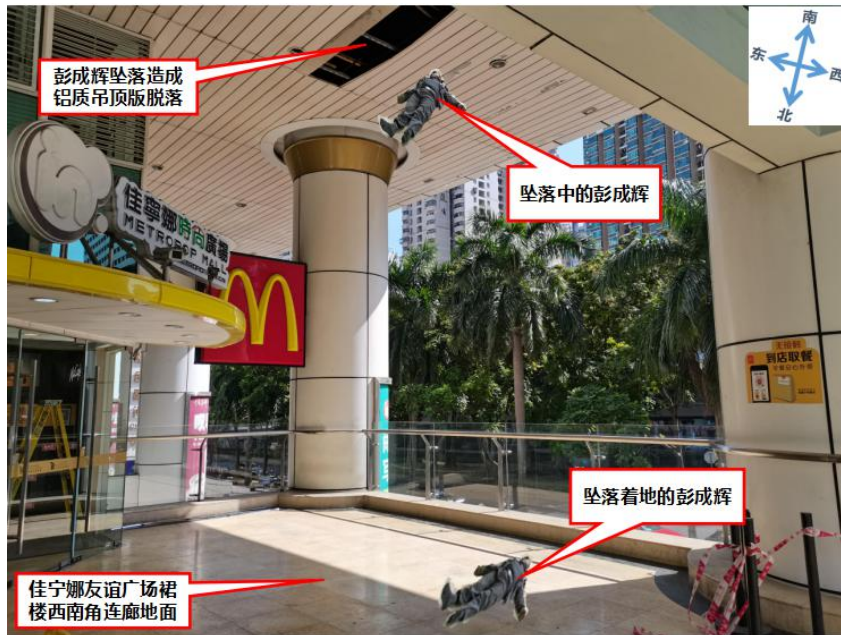
图 6 彭成辉坠落过程模拟示意图

9时50分许，彭成辉脚踩等边角钢主龙骨架或U型轻钢副龙骨移动到易启金身后约3米位置处时身体出现失衡，脚踩到铝质吊顶板上或人倒落在铝制吊顶板上，造成固定铝质吊顶板的铆钉脱落，铝质吊顶板从吊顶副龙骨上脱落。彭成辉身体瞬间失去支撑，整个人从角钢和U型轻钢形成的龙骨架之间的孔洞坠落，在坠落的同时，彭成辉本能反应伸手想抓住事发装饰吊顶龙骨，但未能抓住，整个身体坠落至裙楼西南角二层连廊的地面上，导致彭成辉受伤，后送至罗湖区人民医院抢救。

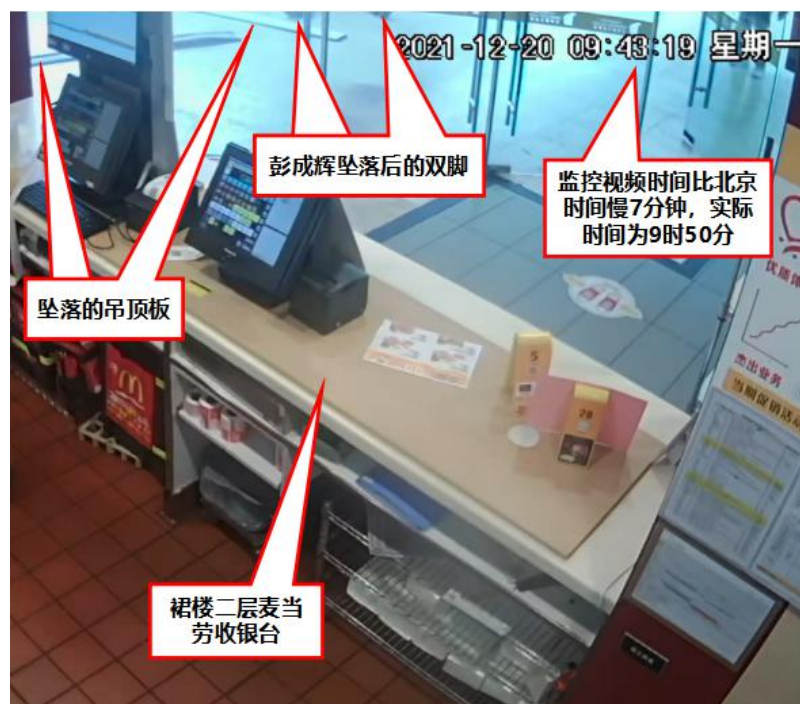
图10 裙楼二层西南角麦当劳店铺内监控探头记录彭成辉坠落至裙楼西南角二层连廊地面视频截图

佳宁娜友谊广场裙楼三层南侧空置商铺对面和裙楼二层麦当劳内安装的视频监控分别记录了彭成辉、易启金、金鲁平进出三层南侧空置商铺和彭成辉坠落着地瞬间等相关视频画面。

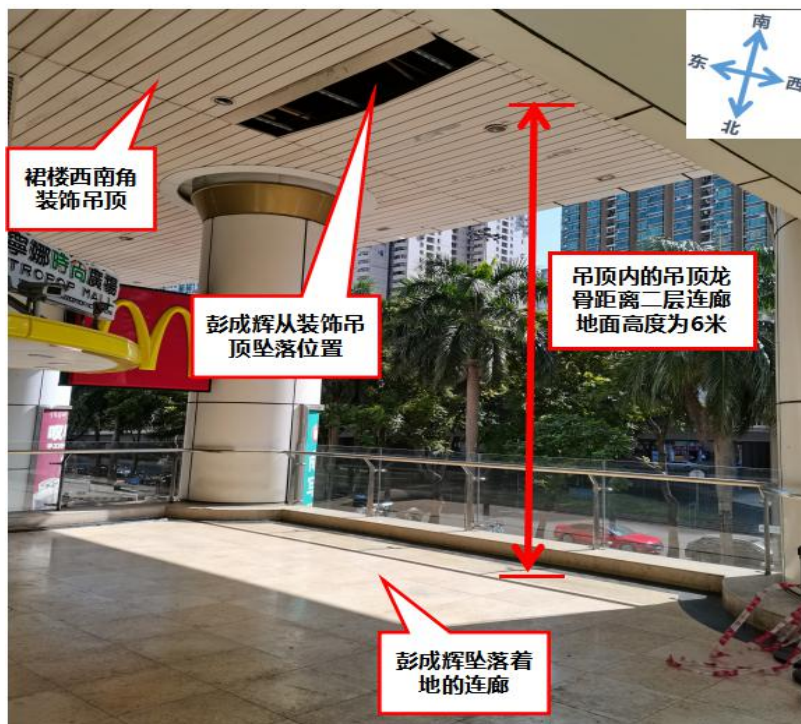
图11 彭成辉坠落位置勘查图

佳宁娜友谊广场裙楼共五层，裙楼三层西南角顶部楼板外缘超出裙楼立面墙形成悬挑结构。悬挑结构下方搭设有装饰吊顶，装饰吊顶的吊顶板上安装有三排照明灯，为裙楼西南角二层连廊和南侧一层地面提供照明。事发装饰吊顶的吊顶板距离裙楼西南角二层连廊地面高度为6米，该装饰吊顶在裙楼南面三层空置商铺外立面墙上设有一个检修口（以下简称“事发装饰吊顶检修口”）。（见图11、图12）

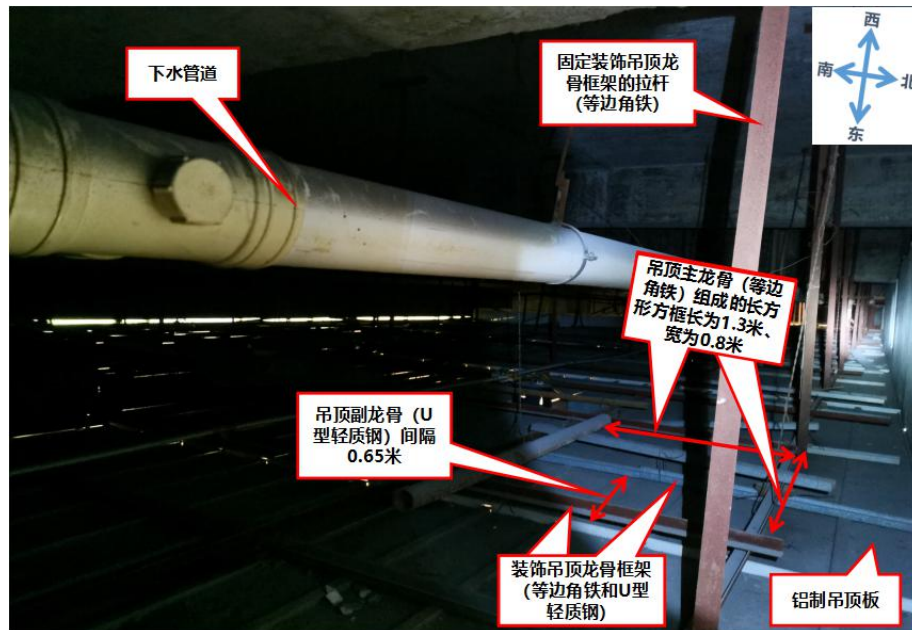
图 13 事发装饰吊顶内勘查图

通过佳宁娜友谊广场裙楼装饰吊顶检修口进入事发装饰吊顶内查看，吊顶内昏暗无照明，无辅助照明的情况下无法看清吊顶内情况。吊顶板距离三层顶部悬挑楼板为 1.6 米，吊顶主龙骨由等边角钢焊接而成，形成一个个长 1.3 米、宽 0.8 米的长方形主龙骨架。吊顶主龙骨架由等边角钢作为拉杆悬吊固定在裙楼三层顶部悬挑楼板下方，吊顶主龙骨架下方固定安装了 U 型轻钢，U 型轻钢的铺设间距为 0.65 米，形成固定吊顶板的副龙骨。规格为长 3 米、宽 0.2 米、厚度为 0.001 米的铝质吊顶

板采用铆钉固定方式安装在 U 型轻钢副龙骨上，铝质吊顶板起装饰作用。（见图 13）

（1）事发装饰吊顶主龙骨架和副龙骨承重能力。事发装饰吊顶主龙骨架由等边角钢作为拉杆悬吊固定在裙楼三层顶部悬挑楼板下方，吊顶主龙骨架下方固定安装了U型轻钢，形成固定吊顶板的副龙骨。角钢材质的吊顶主龙骨架和U型钢材质的

副龙骨具有一定的承重能力，一个正常的成年人可站立在主龙骨骨架和副龙骨上（年久失修、锈蚀脱落等情况除外）。

（2）事发装饰吊顶的吊顶板承重能力。事发装饰吊顶的吊顶板材质为铝板，铝板厚度约 1 毫米。铝质吊顶板采用铆钉固定方式安装在 U 型轻钢副龙骨上，仅起装饰吊顶的作用，承重能力非常小，远不足以承受一个正常的成年人体重。

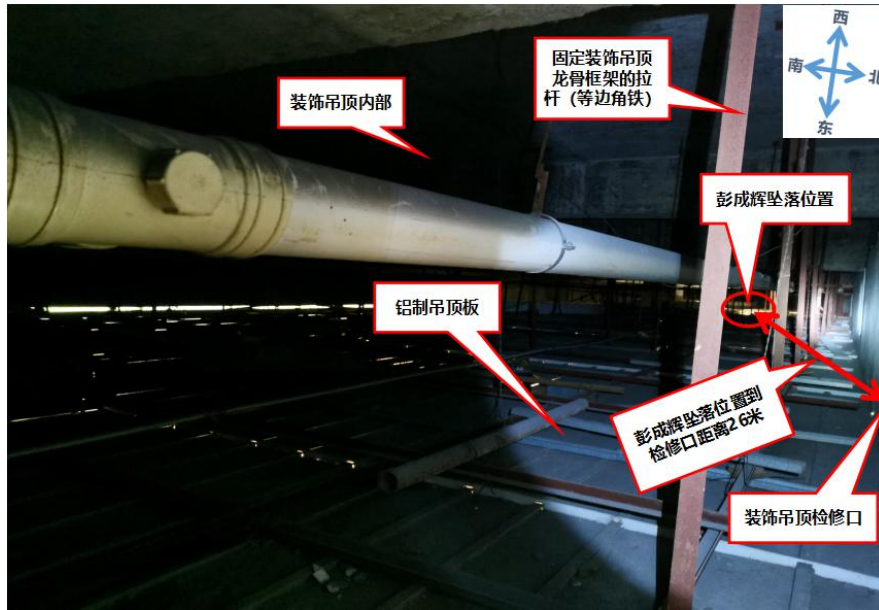
图 14 事发装饰吊顶内部勘查图

彭成辉坠落位置位于事发装饰吊顶检修口西侧，距离吊顶检修口 26 米。坠落位置处有三块铝质吊顶板掉落，形成长 3 米、宽 0.6 米的长方形孔洞，该孔洞距离彭成辉坠落着地的二层连廊地面高 6 米。（见图 14、图 15）

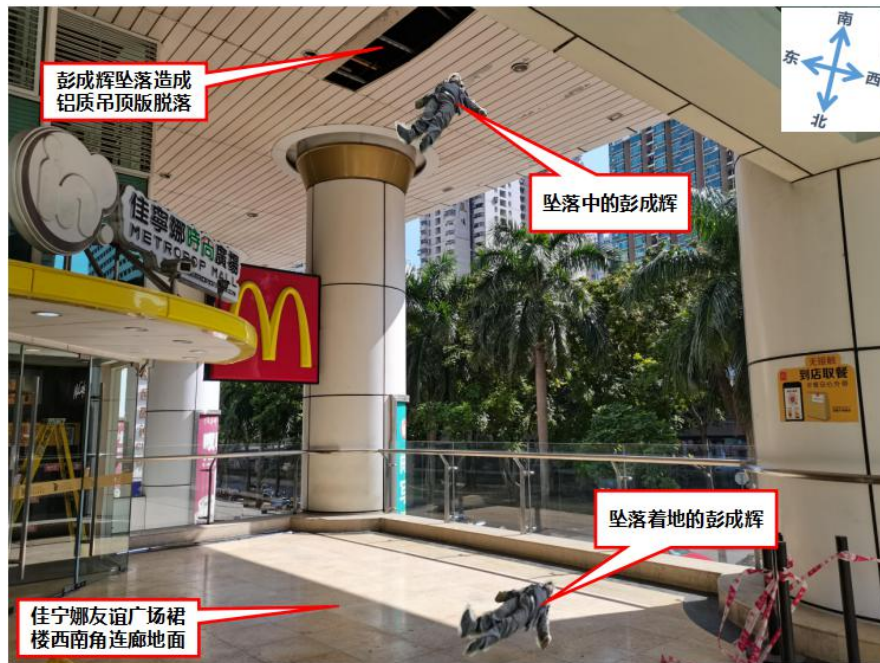
图 16 彭成辉坠落状态模拟示意图

通过对现场救援人员的询问调查，彭成辉从装饰吊顶板坠落后，头朝南、脚朝北、脸朝上，平躺在裙楼二层连廊地面上，鼻子有血液流出，头下地面有一点血，脖子上围了一条围巾，手电筒掉落在头部右前方，手电筒还亮着灯，右脚的鞋子（电工绝缘鞋）脱落（鞋带没有松）掉在旁边，左脚穿着鞋子，身体东侧一米处散落有三块铝质吊顶板。（见图 16）
