罗湖区东晓街道“20220425”触电 一般事故调查报告

2022年4月25日14时49分许，罗湖区东晓街道辖区罗湖“二线插花地”棚户区改造项目施工总承包I标木棉岭片区01-02地块机电安装项目工地发生一起触电事故，造成1名施工人员杨进勇死亡。

罗湖“二线插花地”棚户区改造项目施工总承包 I 标机电安装工程（以下简称“事发项目”）

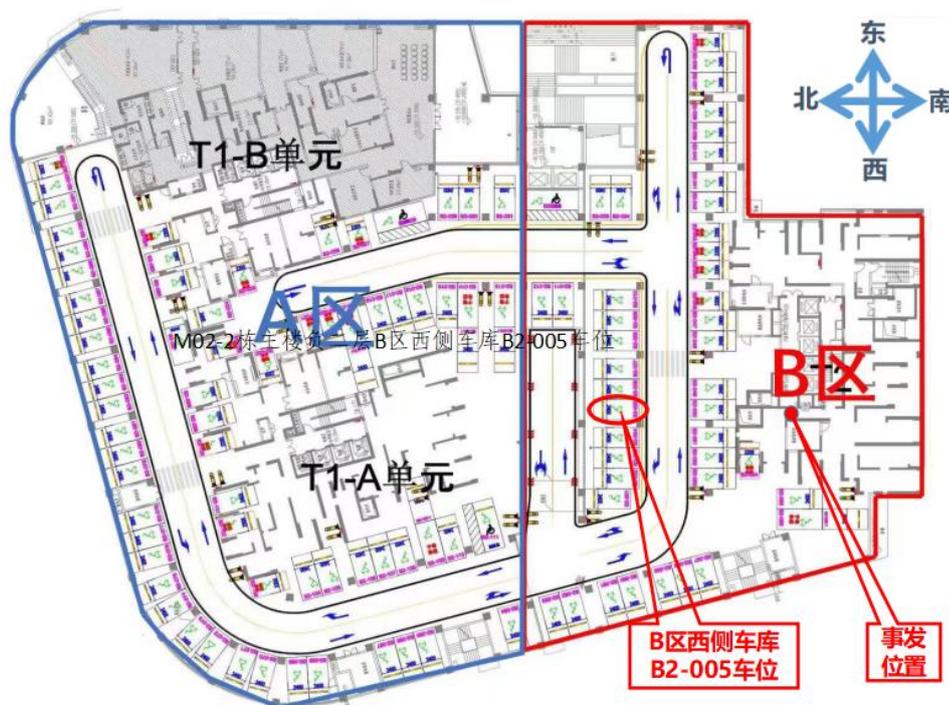
图4 M02-2栋主楼负二层B区西侧事发照明灯位置平面图

14时30分许，杨进勇、吴重义完成M02-2栋主楼负二层B区西侧B2-005车位上方故障照明灯维修后，准备维修负二层B区西侧弱电间和水井房之间过道上方事发照明灯（当时该照明灯不亮，照明灯北端固定吊绳脱落，照明灯电源线接线盒装饰盖板北侧固定螺钉脱落）。吴重义先将维修照明灯作业用的铝质人字梯搬到事发照明灯下方过道上，杨进勇随后也将维修照明灯的作业工具放在人字梯旁边，当时过道两头附近的照明灯都亮着。（见图4、图5）

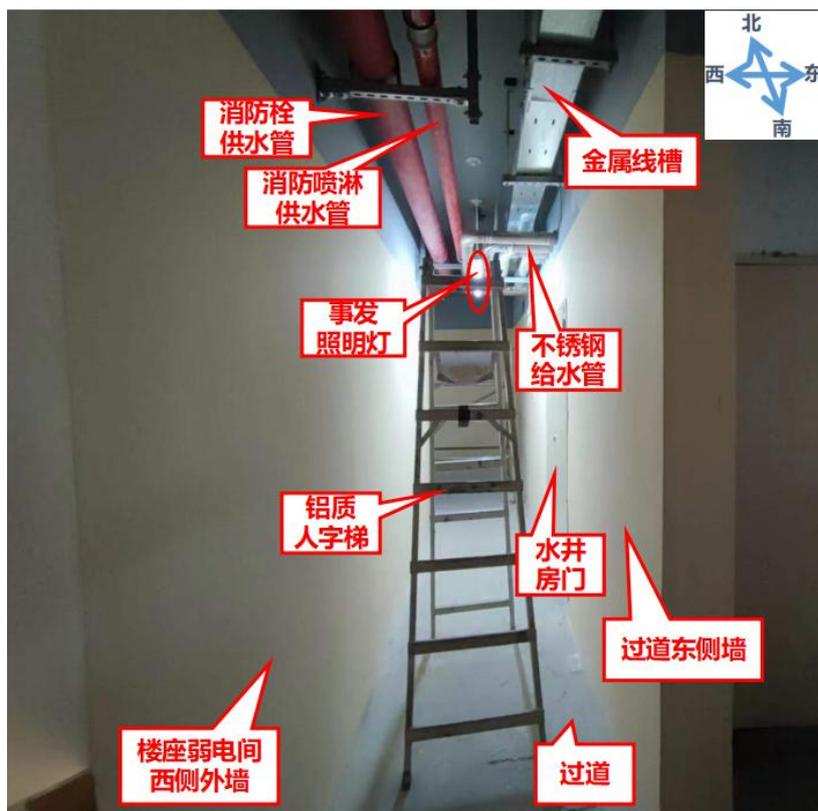
图 5 事发 M02-2 栋主楼负二层楼座弱电间和水井房之间的过道勘查图

事发点位于事发项目工地 M02-2 栋主楼负二层 B 区西侧弱电间和水井房之间的过道上方管线敷设区域, 过道长为 8 米、宽为 1.5 米。过道上方敷设有 4 根银白色不锈钢给水管(从东往西依次排列的给水管分别为 1#、2#、3#、4#给水管), 管道

间距约为 0.2 米，4 根给水管组合形成长为 2.39 米、宽为 0.795 米的平面，该平面距离过道地面高 2.7 米，距离过道顶部楼板 0.6 米。

1#给水管上方 0.1 米处从水井房东侧外墙穿出一根 0.2 米 x 0.15 米的金属线槽，东西向敷设 0.33 米后向南水平敷设。4#给水管上方 0.08 米处敷设了一根红色的消防喷淋供水管，消防喷淋供水管上的灰尘有被抹擦的痕迹，消防喷淋水管西侧 0.15 米处平行敷设有一根消防栓供水管。

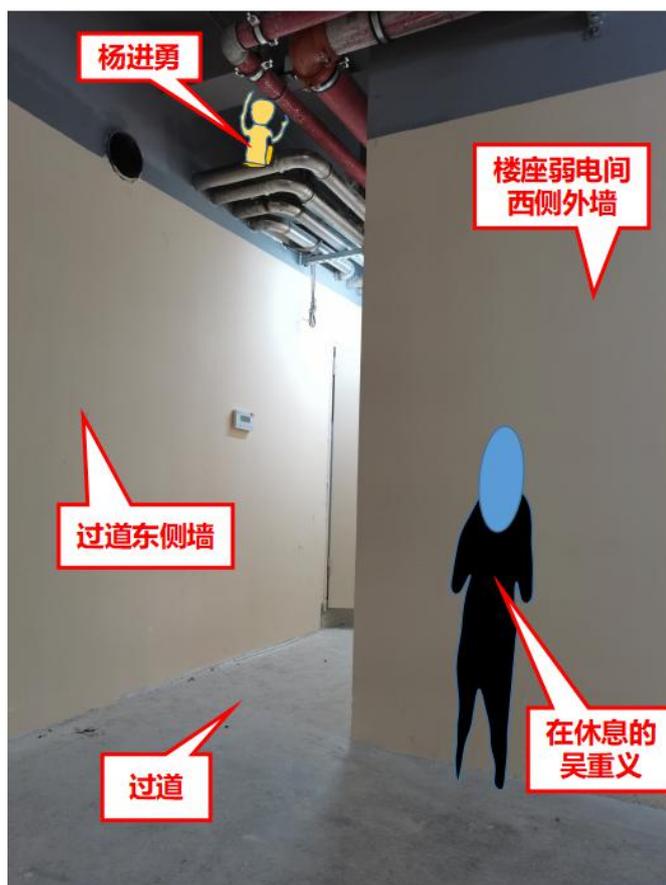
图 6 事发前杨进勇、吴重义位置示意图

吴重义在事发照明灯下方站了一小会后觉得有点累，就走到距离事发照明灯约 3 米远的位置处，靠着弱电间外墙站着休息（玩手机、看施工图纸），没有全过程看着杨进勇维修事发照明灯作业。（见图 6）

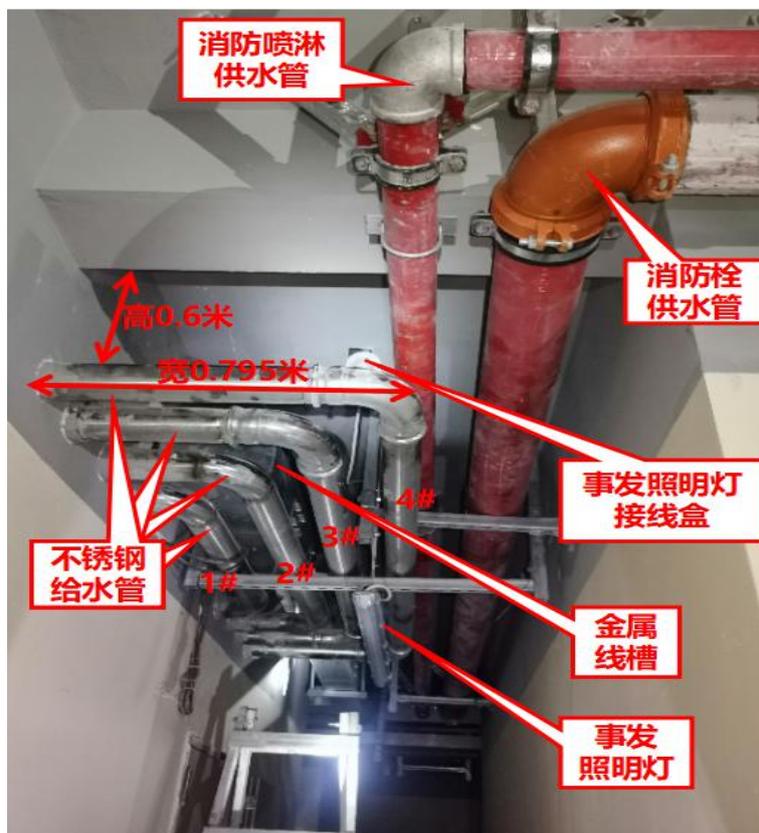
图 7 事发位置勘查示意图

事发时，杨进勇蹲在过道东侧墙体、给水管组合平面、金属线槽、消防喷淋供水管形成的长为 0.9 米、宽为 0.75 米、高 0.6 米的狭小空间内作业。（见图 7、图 8）

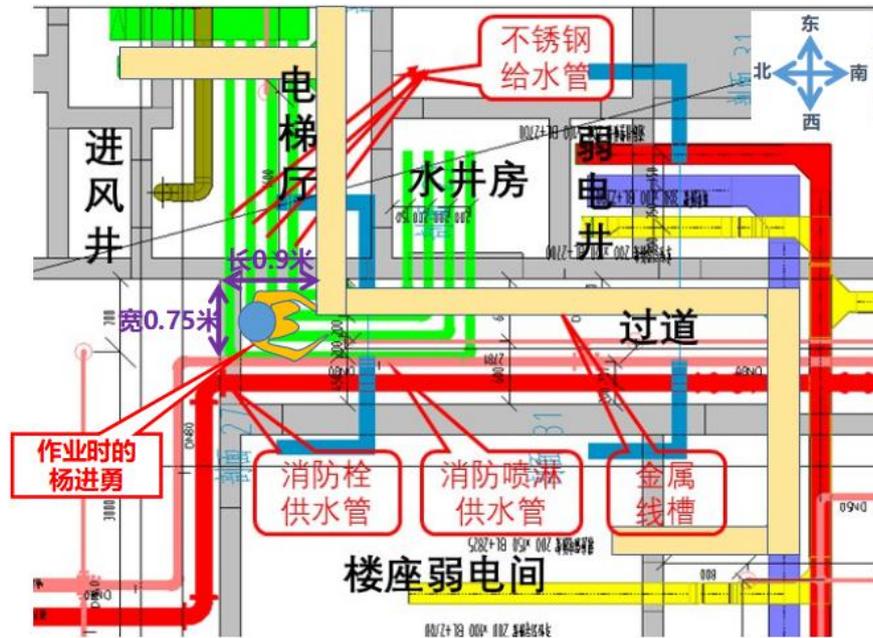
图8 杨进勇事发位置平面示意图

根据事故现场勘查和对有关人员的询问调查，事发前杨进勇面朝南蹲在距离过道顶部楼板高 0.6 米、长 0.9 米、宽 0.75 米的给水管组合平面上维修事发照明灯，杨进勇东侧为墙体、西侧为消防喷淋供水管，作业空间仅有 0.4 立方米的狭小空间，身体躯干、四肢容易碰到周围的不锈钢给水管、消防喷淋供水管、金属线槽等金属导体。由于杨进勇作业位置周边的不锈钢给水管、消防喷淋供水管、金属线槽均与大地导通，可以推定：杨进勇在事发时，整个身体与大地为等电位，即身体与大地导通。

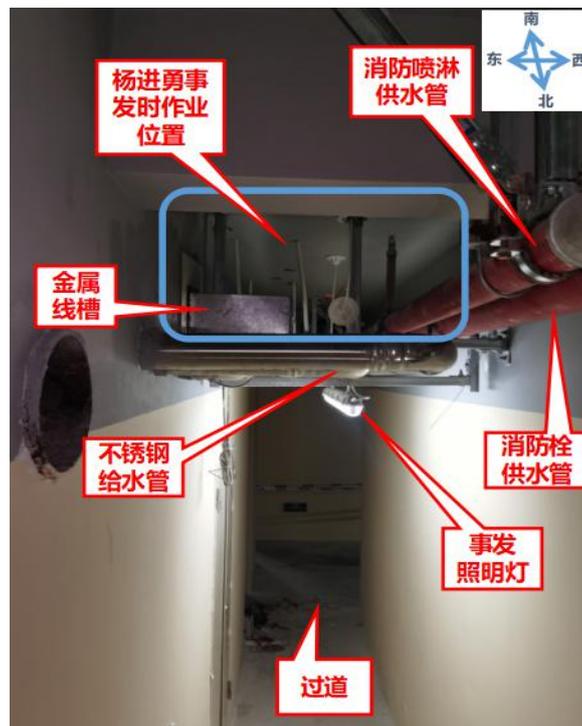
图9 事发位置勘查示意图

事发照明灯通过吊绳垂吊于3#、4#给水管之间，照明灯灯架位于给水管组合平面下方，距离给水管组合平面0.1米。（见图9）

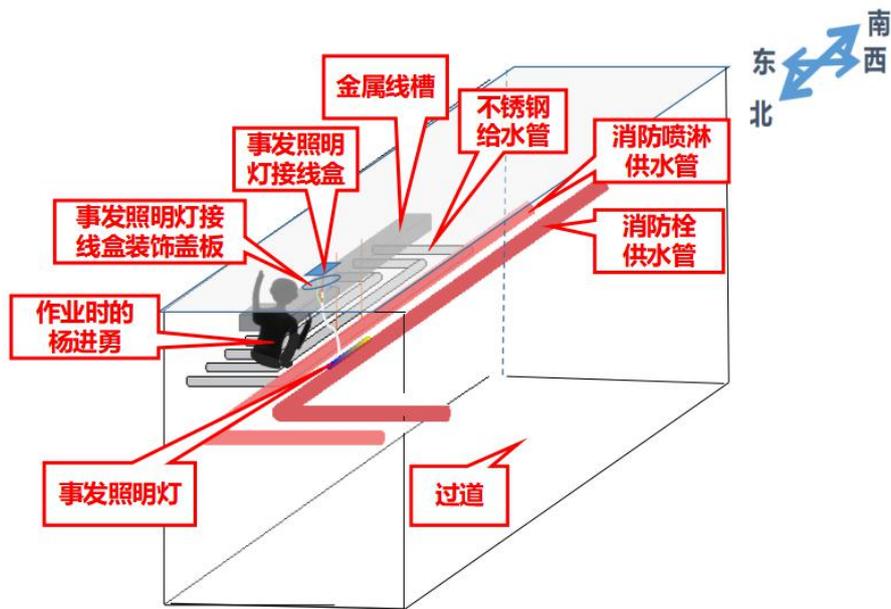
图 10 事发前杨进勇位置勘查示意图

根据事故现场勘查和对有关人员的询问调查，事发前杨进勇是蹲在金属线槽北侧给水管组合平面上，面向南在维修事发照明灯。事发后杨进勇左手握着事发照明灯电源线，头靠着西侧的消防喷淋管，脚朝东，嘴里吐白沫，身体向右侧躺在金属线槽北侧给水管组合平面上。（见图 10、图 11）

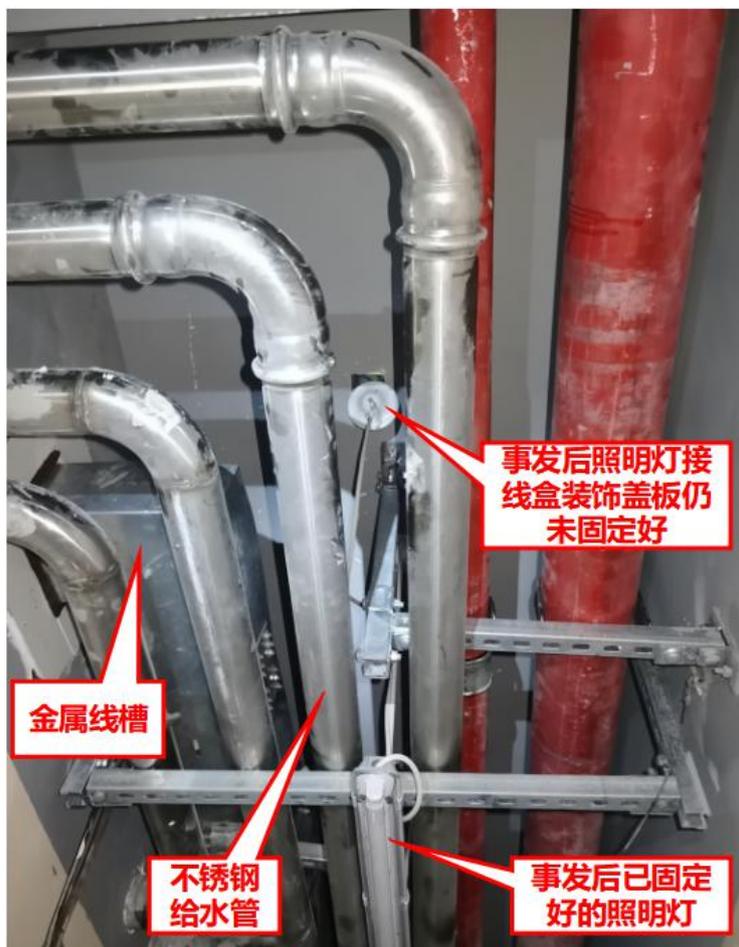
图 12 事发后照明灯勘查图

根据事故现场勘查和对有关人员的询问调查：事发前，事发照明灯不亮，北端固定照明灯灯架的吊绳脱落垂下，南端固定照明灯灯架的吊绳完好，照明灯电源线接线盒装饰盖板 2 个固定螺钉中有 1 个固定螺钉脱落；事发时，事发照明灯已亮，北端固定照明灯灯架的吊绳已往上拉并已固定好，但照明灯电源线接线盒装饰盖脱落的 1 个固定螺钉仍处于脱落状态。（见图 12）

（2）事发照明灯为卡扣式日光灯，灯管和灯架内固定灯管的卡扣可能出现接触不良引起事故照明灯不亮的情况。根据事故调查组对吴重义的询问调查，事发前吴重义和杨进勇在维修事发项目其他不亮的故障照明灯时，发现部分照明灯不亮的故障原因为灯管和灯架内固定灯管的卡扣接触不良，在外力触碰灯管或灯架后，不亮的故障照明灯恢复照亮状态。

综上所述，事发当日杨进勇进行事发照明灯维修作业前，事发照明灯处于不亮状态。杨进勇在固定事发照明灯吊绳的过程中，造成事发照明灯灯管或者灯架振动，使得原本接触不良

的灯管和固定灯管的卡扣恢复接触，事发照明灯恢复照亮状态。

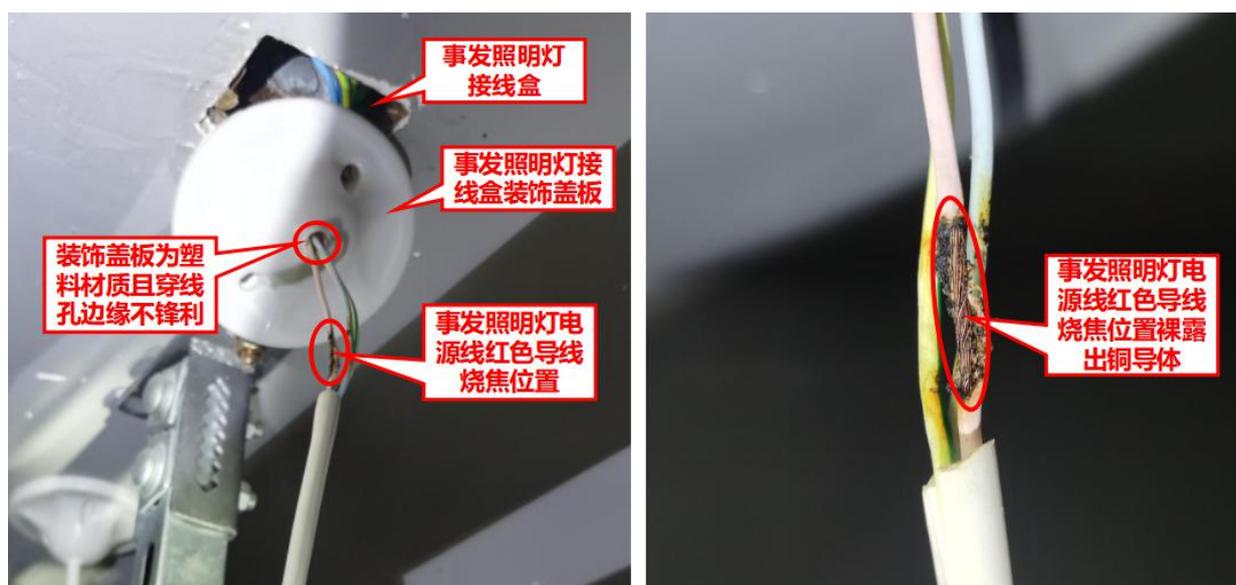
图 13 事发后照明灯电源线勘查图

事发照明灯电源线共有三根导线，分别为红色导线（相线）、蓝色导线（零线）、黄绿色导线（地线），照明灯电源线与照明灯上方楼板预埋的接线盒内的电源线连接，接线盒白色装饰盖板仅有 1 个螺钉固定在顶部楼板上。事发照明灯电源线从接线盒穿过白色装饰盖板约 0.1 米处的红色导线绝缘层已烧焦破

损，破损处长度为 0.02 米，露出烧黑的铜导体；烧黑的铜导体完整，没有接驳情况；黄绿色导线（地线）和蓝色导线（零线）均未发现破损。（见图 13）

（1）事发照明灯电源线红色导线（相线）绝缘层烧焦破损处露出的铜导体完整，没有接驳情况。由此可以判定，杨进勇事发前未对事发照明灯电源线红色导线（相线）绝缘层烧焦破损位置处的铜导体进行剪切接驳的情况。

（2）事发前和事发后，事发照明灯上方的接线盒装饰盖板均由一个螺丝钉固定，接线盒装饰盖板无法上下移动。接线盒装饰盖板为塑料材质，装饰盖板穿线孔边缘不锋利，且事发照明灯电源线红色导线（相线）绝缘层烧焦破损位置处距离装饰盖板穿线孔有 0.1 米。由此可以推定，事发当日杨进勇在维修事发照明灯过程中，未出现装饰盖板接线盒穿线孔割破事发照明灯电源线红色导线（相线）绝缘层的情况。

综上所述，事发照明灯电源线红色导线（相线）的绝缘层在杨进勇维修事发照明灯前已存在破损，造成红色导线内的铜导体裸露。

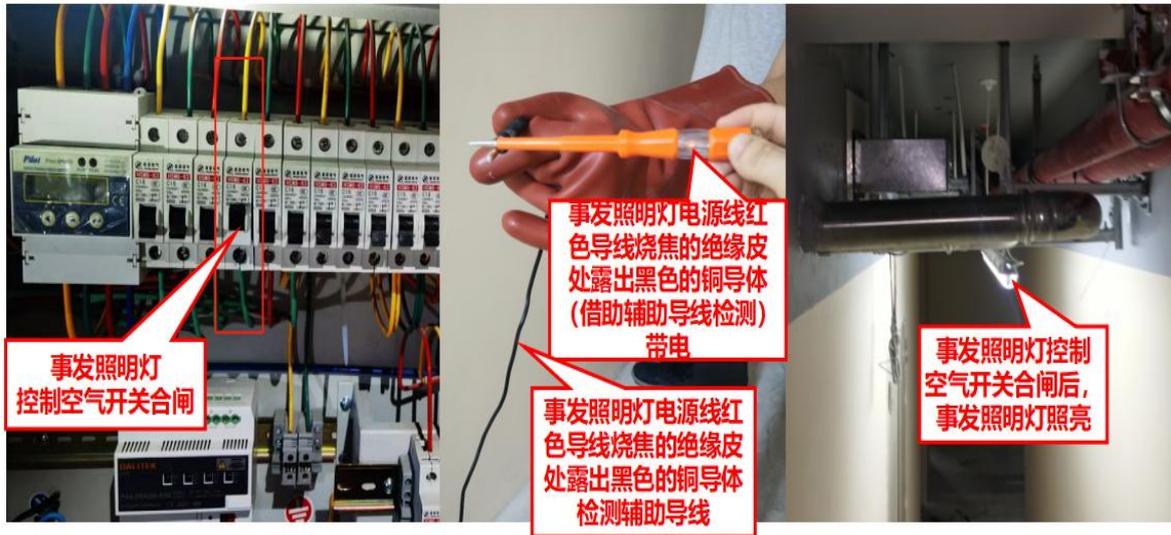
经检测，事发 M02-2 栋主楼负二层 B 区配电房控制事发照明灯电源的配电箱内下排从左往右数第四个空气开关合闸时，事发照明灯处于照亮状态，照明灯电源线红色导线烧焦的绝缘层处露出的铜导体带电。（见图 14）

图 14 事发照明灯电源线红色导线烧焦的绝缘皮处露出黑色的铜导体带电情况和照明灯照亮情况检测图

（1）经带电检测，事发照明灯电源开关闭合时，杨进勇维修事发照明灯作业区域内给水管、消防喷淋供水管、消防栓供水管、金属线槽和事发照明灯灯架的金属外壳等金属导体均不带电，仅事发照明灯电源线红色导线（相线）绝缘层烧焦破损处裸露的铜导体带电。

综上所述，造成杨进勇触电的带电体为事发照明灯电源线红色导线（相线）绝缘层破损处裸露的带电铜导体。

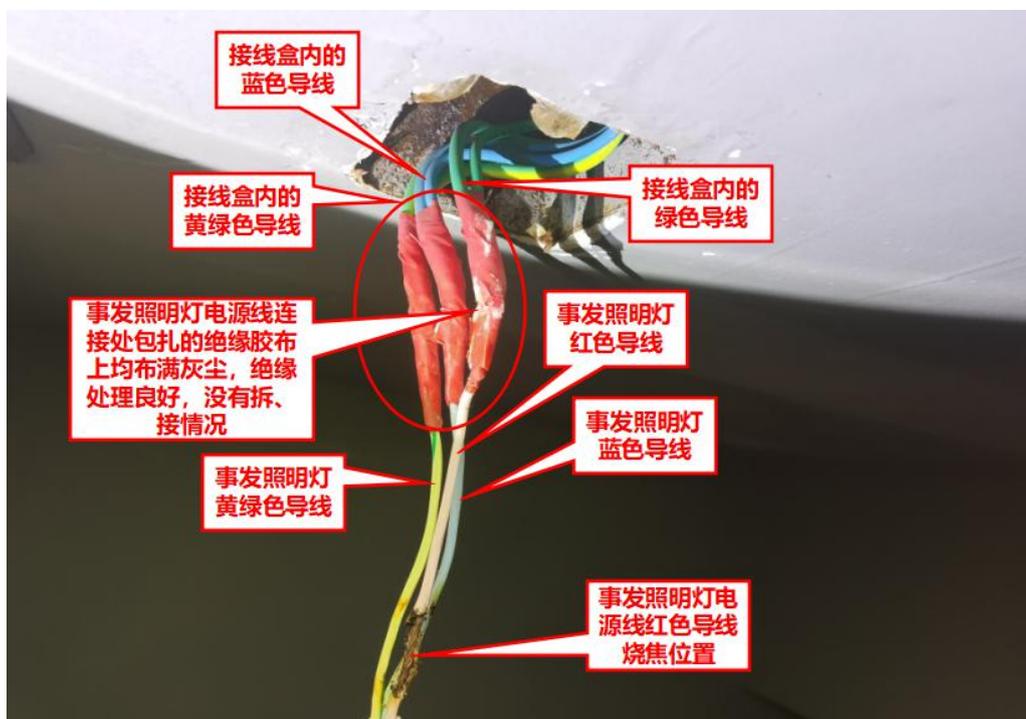
图 15 事发照明灯电源线连接处勘查图

事发照明灯电源线接线盒内有三根导线，分别是绿色导线（相线）、蓝色导线（零线）和黄绿色导线（地线），其中绿色导线与事发照明灯电源线内的红色导线（相线）连接，连接处有绝缘胶布包扎；蓝色导线与事发照明灯电源线内的蓝色导线（零线）相接，连接处有绝缘胶布包扎；黄绿色导线与事发照明灯的黄绿色导线（地线）相接，连接处有绝缘胶布包扎；各导线连接处绝缘均良好。（见图 15）

（1）根据现场勘查情况，事发照明灯三根电源线与接线盒内三根电源线连接处包扎的绝缘胶布上布满灰尘，无电源线拆接痕迹。此外，事发照明灯电源线红色导线（相线）绝缘层烧焦破损处露出的铜导体完整，没有接驳情况。

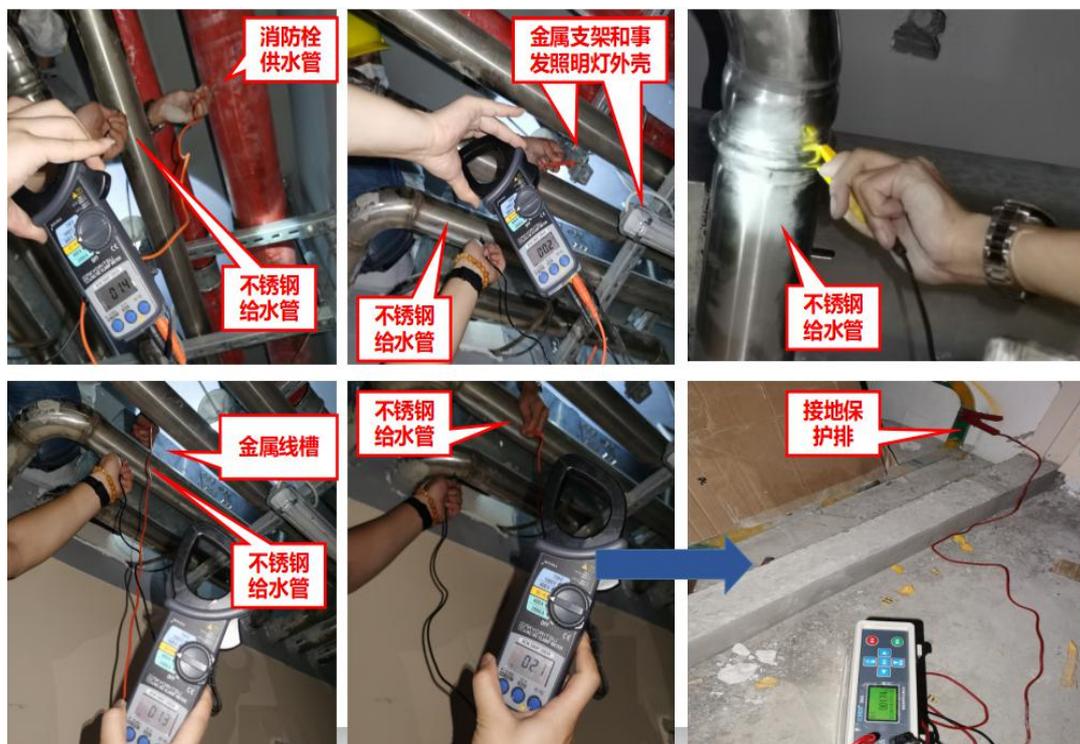
图 16 事发区域金属导体等电位检测图

(1) 事发时，杨进勇作业区域敷设的金属导体包括给水管、消防喷淋供水管、消防栓供水管、金属线槽和事发照明灯灯架的金属外壳。经现场检测，上述金属导体均为等电位且与配电回路接地极导通，即事发区域金属导体与大地导通。（见图 16）

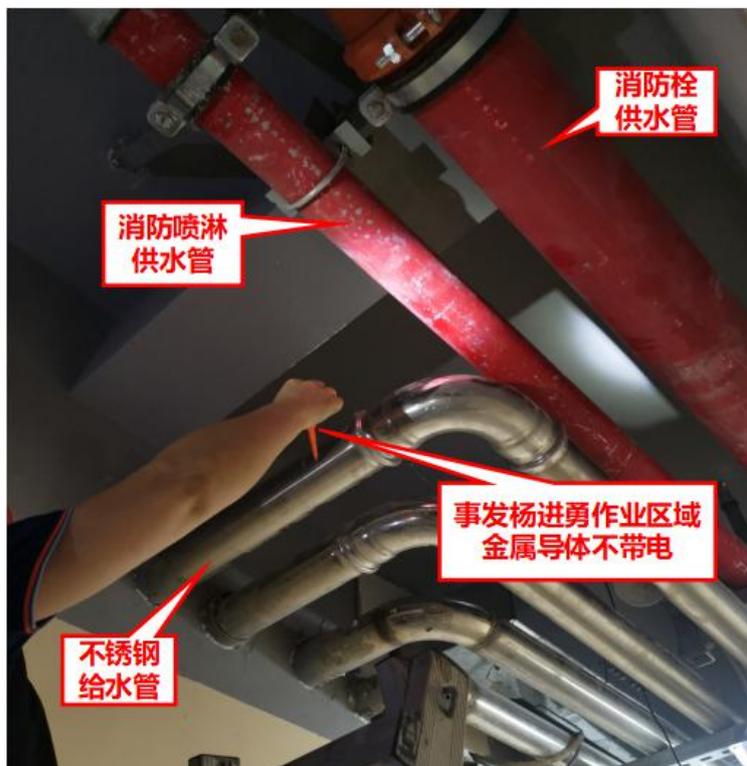
图 17 事发杨进勇作业区域金属导体带电情况检测图

(2) 将控制事发照明灯电源控制空气开关合闸，对杨进勇所在事发照明灯维修作业区域的 4 根不锈钢给水管、消防喷淋供水管、消防栓供水管、金属线槽和事发照明灯灯架的金属外壳进行检测，检测结果均不带电。（见图 17）

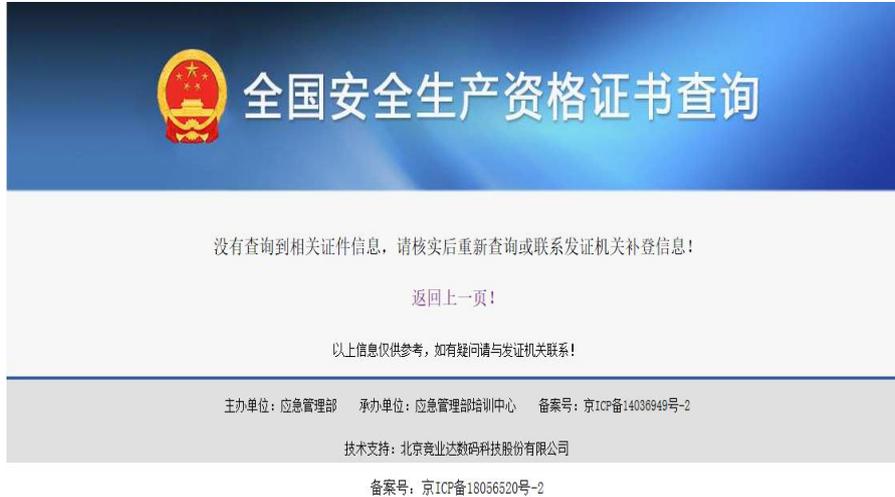
图 18 杨进勇特种作业证持证情况查询结果截图

(1) 杨进勇特种作业证持证情况。通过应急管理部“特种作业操作证及安全生产知识和管理能力考核合格信息查询平台”未查询到杨进勇相关证件信息，即杨进勇未取得涉电作业应当具备的特种作业操作证（低压电工作业特种作业操作证）。

一是要严格落实特种作业人员持证上岗管理规定，本单位凡涉及特种作业的岗位，必须使用取得相应特种作业操作证的人员上岗作业，杜绝无证上岗作业的情况再次发生。二是要严格落实新入职施工人员安全教育培训规定要求并如实记录培训情况，未经培训合格的施工人员严禁安排上岗作业。同时，施工人员上岗作业前，要全面详实告知作业过程中存在的安全风险和注意事项。三是要切实加强对施工现场的安全管理，进行涉电作业等危险作业时，要严格督促作业人员按照安全操作规程作业，及时发现并制止作业过程中的违规违章行为，严防类似事故再次发生。

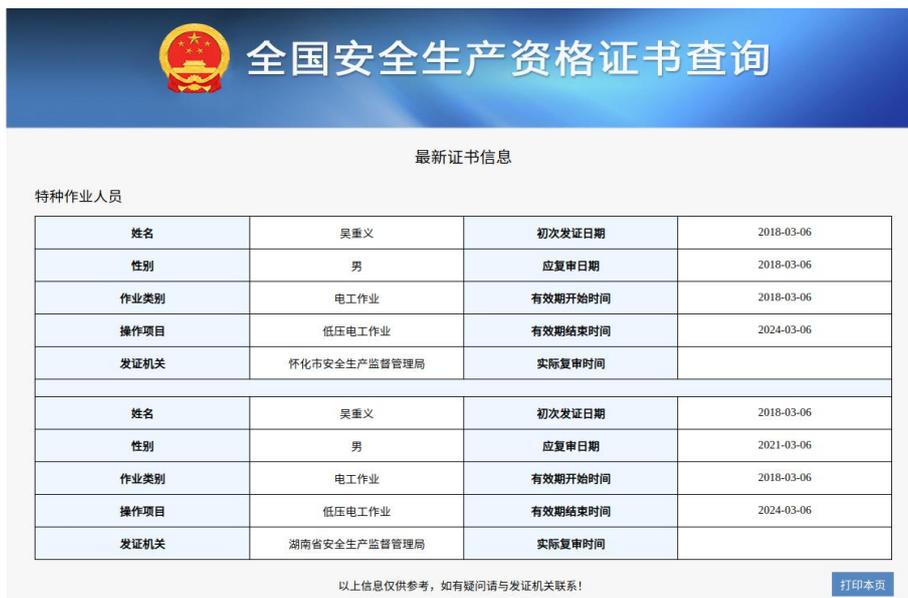
图 19 吴重义特种作业证持证情况查询结果截图

(2) 吴重义特种作业证持证情况，通过应急管理部“特种作业操作证及安全生产知识和管理能力考核合格信息查询平台”查询到吴重义持有低压电工作业特种作业操作证，有效期至 2024 年 3 月 6 日。（见图 19）

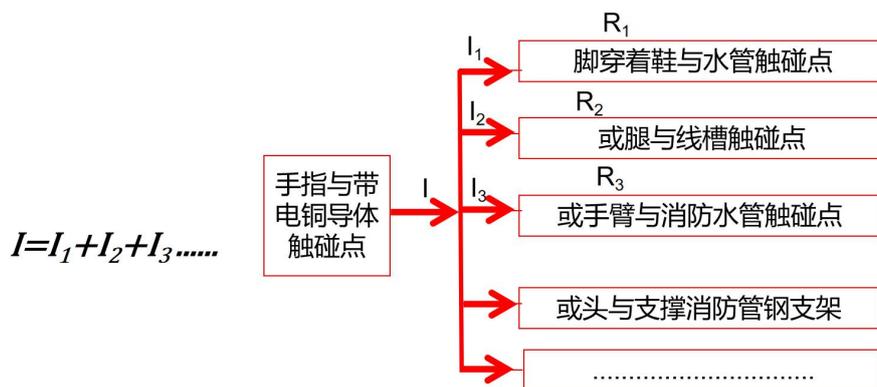
图 20 杨进勇触电、放电电流大小示意图

(2) 放电点分析。事发时，杨进勇正在进行事发照明灯维修作业，其身体触碰到作业环境中多个金属导体，身体与不同金属导体存在多个接触点，即放电点。根据并联电路理论及《电

流对人和家畜的效应 第 1 部分：通用部分》（GB/T 13870.1-2008）5.5 “在 15HZ 至 100HZ 范围内正弦交流的效应”、5.6 “与电击相关的其他效应内容分析” 有关内容,可以推定：事发时，触电电流从事发照明灯电源线红色导线通过杨进勇手指流入杨进勇身体后，再通过与杨进勇身体触碰的多个金属导体流出，且 1 个流进电流量等于多个流出电流量相加（ $I=I_1+I_2+I_3+\dots$ ）。因此，流经杨进勇左小指、左环指电流大，手指被大电流烧焦，电流效应明显。但电流流经杨进勇其他身体部位流出时，由于放电点多而分散，电流分流明显，各放电点电流较小，未达到皮肤深度烧伤的电流值，造成杨进勇身体其他部位皮肤电流斑不明显。（见图 20、图 21）

根据事故现场勘查和对有关人员的询问调查以及《司法鉴定意见书》(粤广正[2022]病鉴字第 12 号)分析,杨进勇在维修事发照明灯过程中,左小指、左环指触碰到事发照明灯电源线红色导线因绝缘层破损裸露出的带电铜导体,由于杨进勇躯干及四肢与周围的不锈钢给水管、消防喷淋供水管、金属线槽等金属导体相接触,电流从杨进勇左手掌经躯干、四肢,再通过周围的不锈钢给水管、消防喷淋供水管、金属线槽等金属导体流入大地,导致杨进勇触电。

杨进勇触电后左手和身体发生痉挛反应，左手指因触电后的条件反射向内弯曲紧握住事发照明灯电源线。因电流持续流经事发照明灯电源线红色导线绝缘层破损处及杨进勇身体，导致事发照明灯电源线红色导线破损处持续高温，将红色导线绝缘层烧焦，并造成杨进勇左小指、左环指烧伤，最终导致杨进勇抢救无效后死亡。
