2022年9月26日

罗湖区翠竹街道“20220724”触电一般事故调查组

罗湖区翠竹街道“20220724”触电 一般事故调查报告

2022年7月24日15时59分许，罗湖区翠竹街道辖区翠湖大厦项目工地负三层发生一起触电事故，造成1名工人陶友兵死亡。

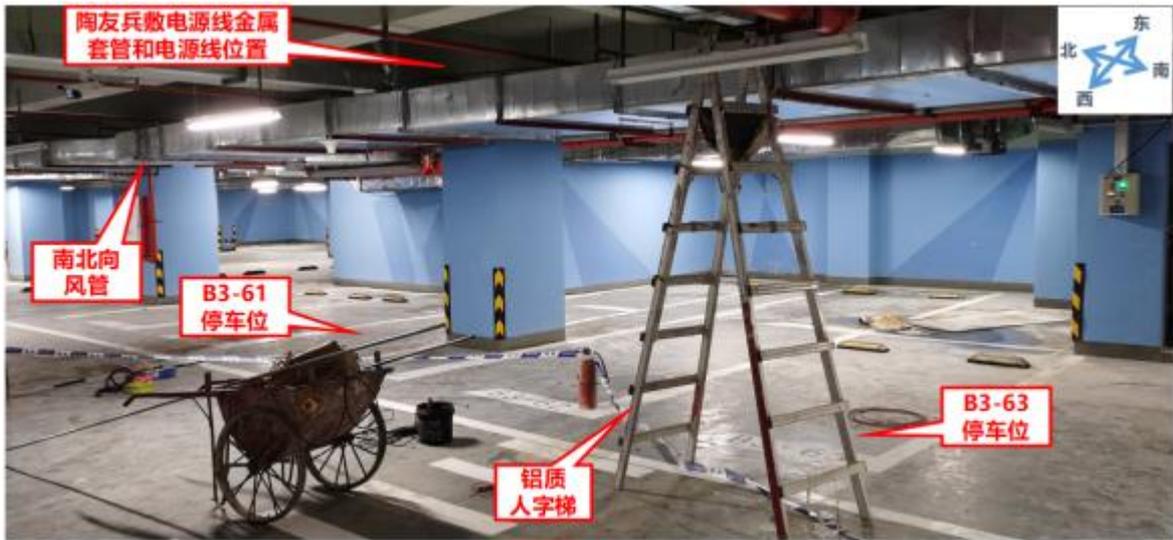
图2 事发前陶友兵和韦家跃敷设电源线金属导管和电源线作业现场图

15 时 28 分，陶友兵在韦家跃的协助下，将电源线金属导管敷设在 B3-63 停车位上方的南北向风管上，电源线金属导管的一端接近 B3-61 停车位上方顶部楼板预埋的应急疏散指示标志灯电源接线盒，另一端接近南北向风管上方敷设的电缆桥架（人防）。接着，陶友兵将三根电源线穿进敷设在风管上的电源线金属导管内，金属导管的两端均预留有一定长度的电源线在外面。（见图 2、图 3）

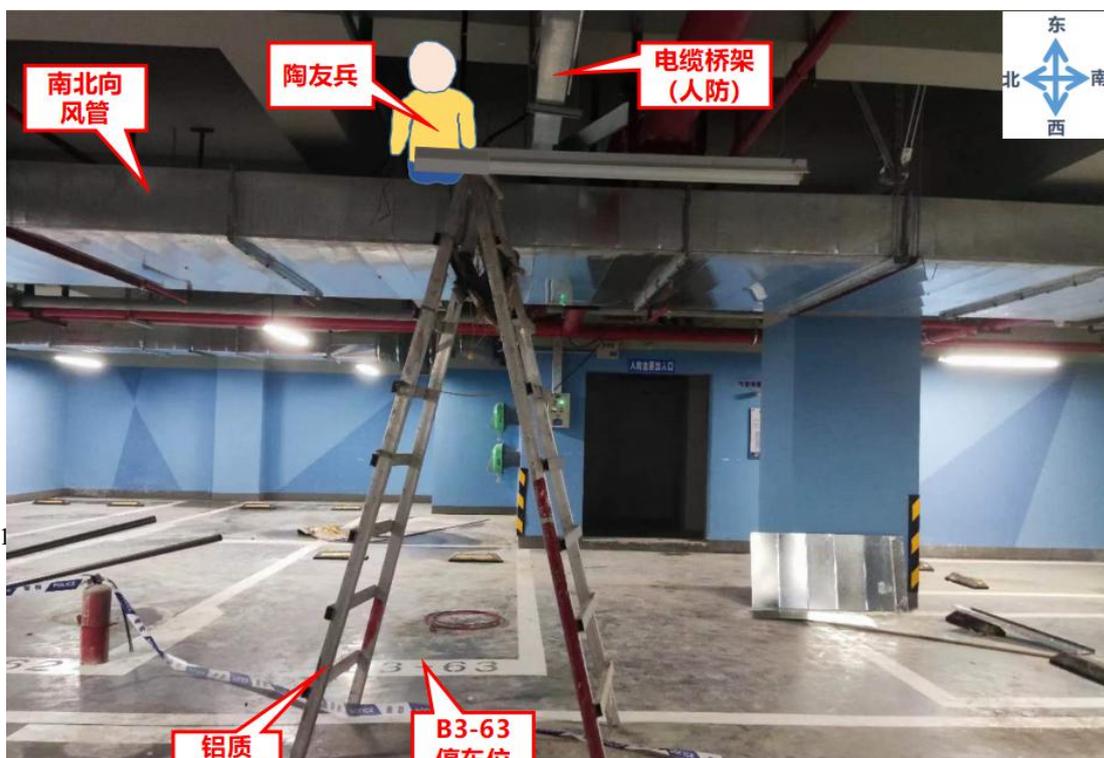
图 4 事发时陶友兵作业位置图

15时58分，陶友兵和韦家跃安装好波纹绝缘套管后下到地面，韦家跃又按照陶友兵的吩咐，到防化通信值班室将应急照明配电箱内的两个总闸断开。韦家跃断开应急照明配电箱内的两个总闸走出防化通信值班室时，看到陶友兵通过铝合金人字梯爬到风管上。然后，陶友兵面向东（背对着韦家跃）坐在风管上，从身体南侧的电缆桥架（人防）中取出电源线并有剪线的动作。（见图4）

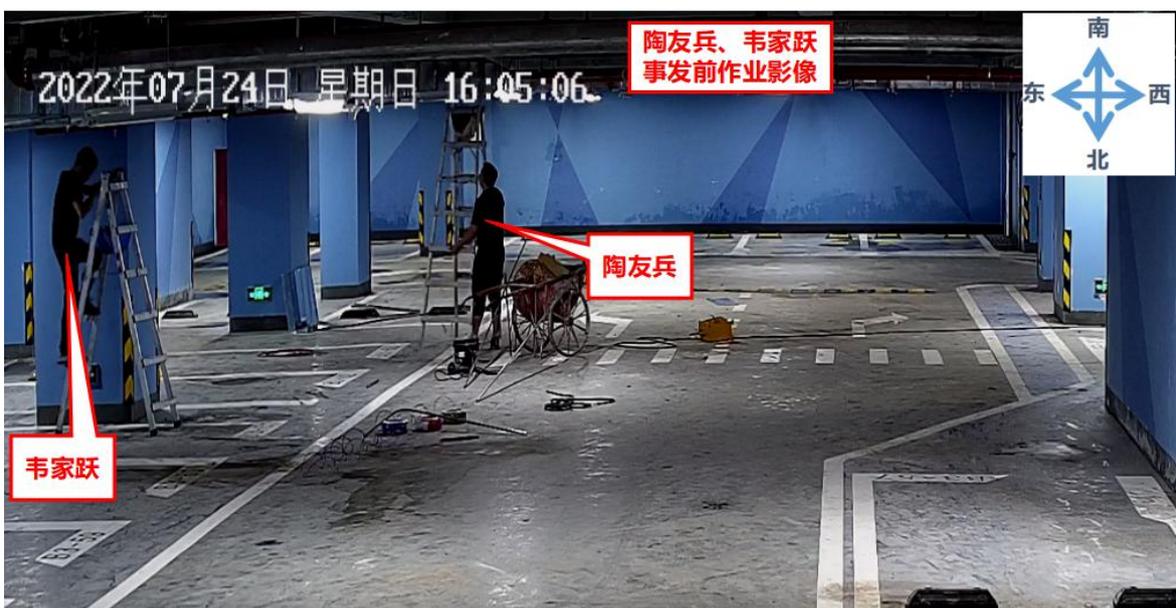
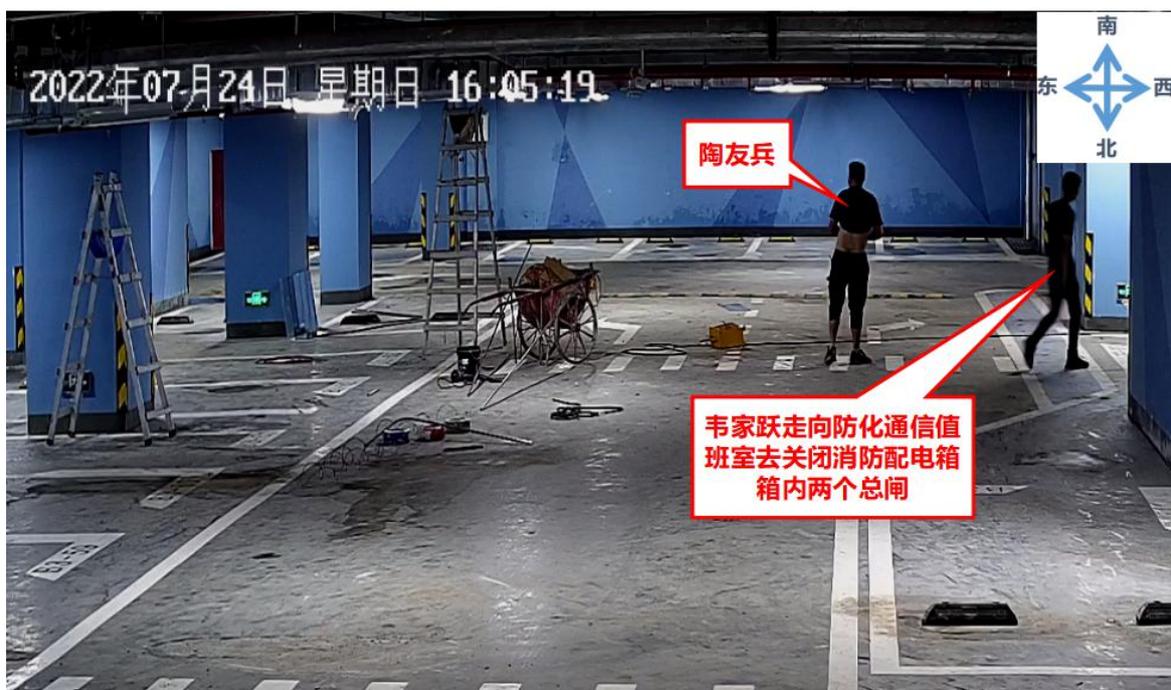
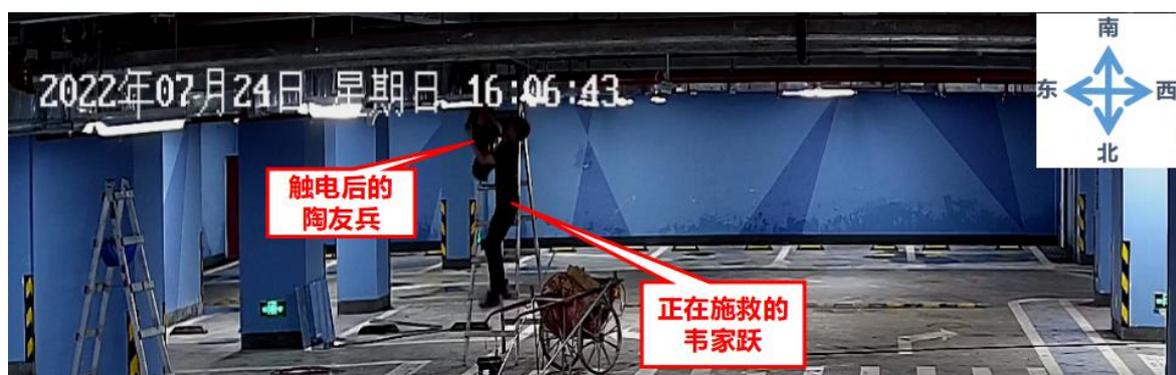
翠湖大厦负三层事发点北侧安装的视频监控，记录了此起事故的事发过程（视频监控时间比北京时间快 7 分钟）。但由于事发时陶友兵坐在风管上作业，陶友兵所在位置不在视频监控视线范围内，无法提供陶友兵触电具体过程视频画面。（见图 5、图 6、图 7）

图5 事发前陶友兵、韦家跃作业视频画面截图

图6 事发前韦家跃按照陶友兵吩咐走向防化通信值班室去关闭消防配电箱内总闸视频画面截图

图7 事发后韦家跃对发生触电的陶友兵进行施救的
视频画面截图

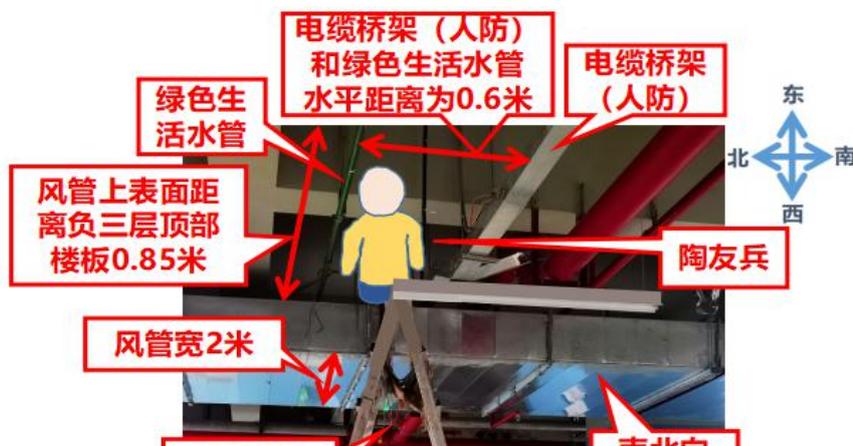
事发点位于翠湖大厦负三层人防工程主要出入口东北侧B3-63停车位上方的风管上面,风管宽为2米,风管上表面距离负三层顶部楼板0.85米,距离负三层地面2.4米。风管上表面南侧敷设有一根东西走向的电缆桥架(人防),电缆桥架(人防)北侧敷设有一根东西走向的绿色生活水管,电缆桥架(人防)和绿色生活水管水平距离为0.6米。(见图8)

事发时，陶友兵面向东坐在电缆桥架（人防）与绿色生活水管和风管形成的长一个 0.6 米、宽 2.0 米、高 0.85 米的狭小空间内作业。

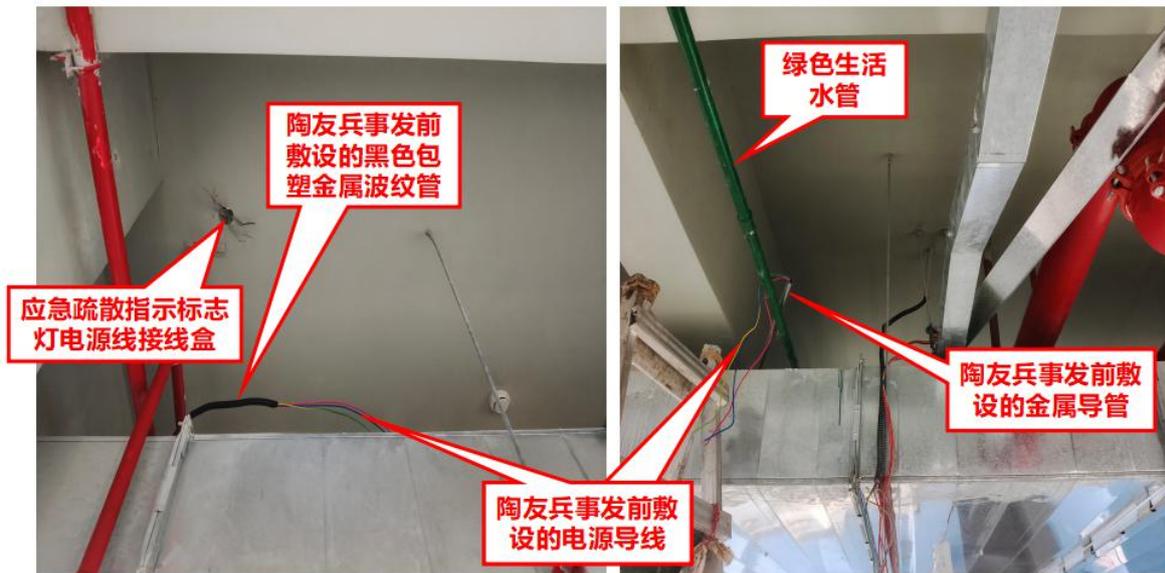
图9 陶友兵事发前敷设的金属导管、黑色包塑金属波纹管 and 电源导线图

事发时，陶友兵身体北侧风管上表面敷设了一根带弯头的金属导管，金属导管北侧端口连接了一段黑色包塑金属波纹管，金属导管南侧端口放在绿色生活水管上。金属导管和黑色包塑金属波纹管内均有 3 根电源导线引出，分别为 1 根红色电源导线、1 根蓝色电源导线和 1 根黄绿双色电源导线。根据调查，金属导管、黑色包塑金属波纹管以及金属导管和黑色包塑金属波纹管内引出的 3 根电源导线均为陶友兵事发前敷设。（见图 9）

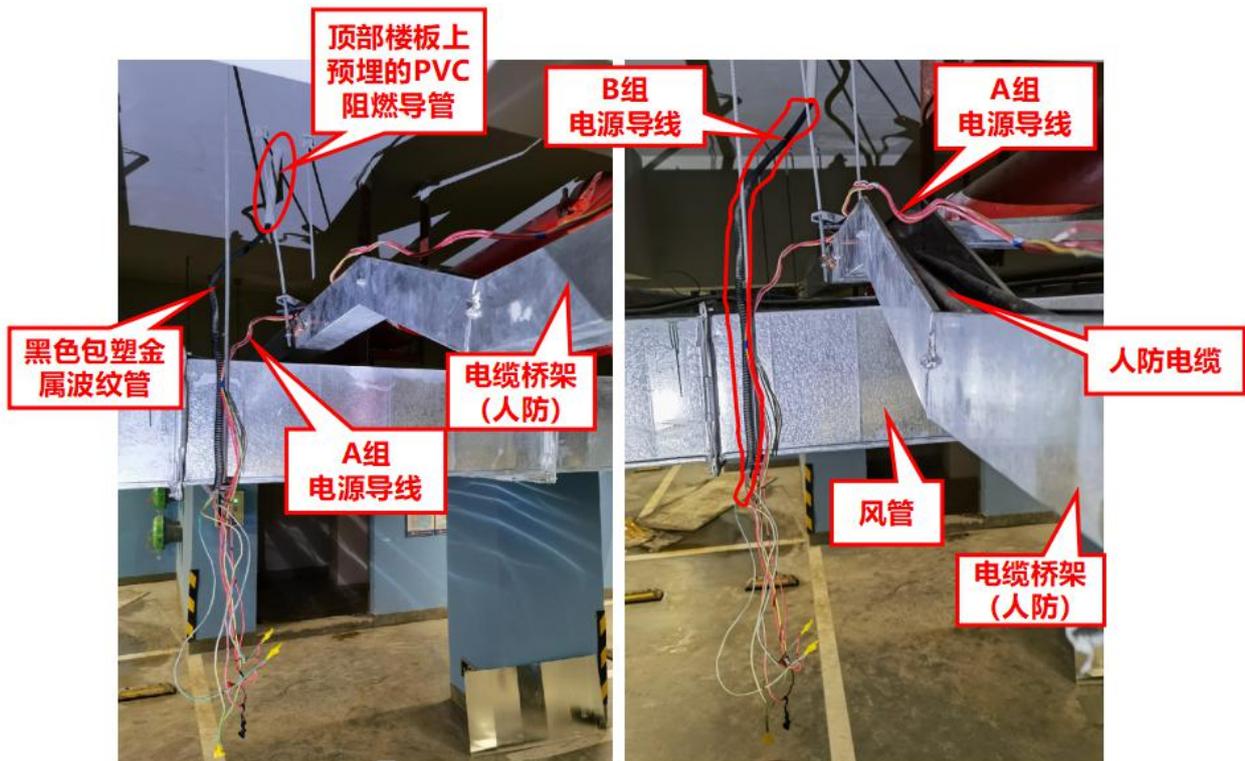
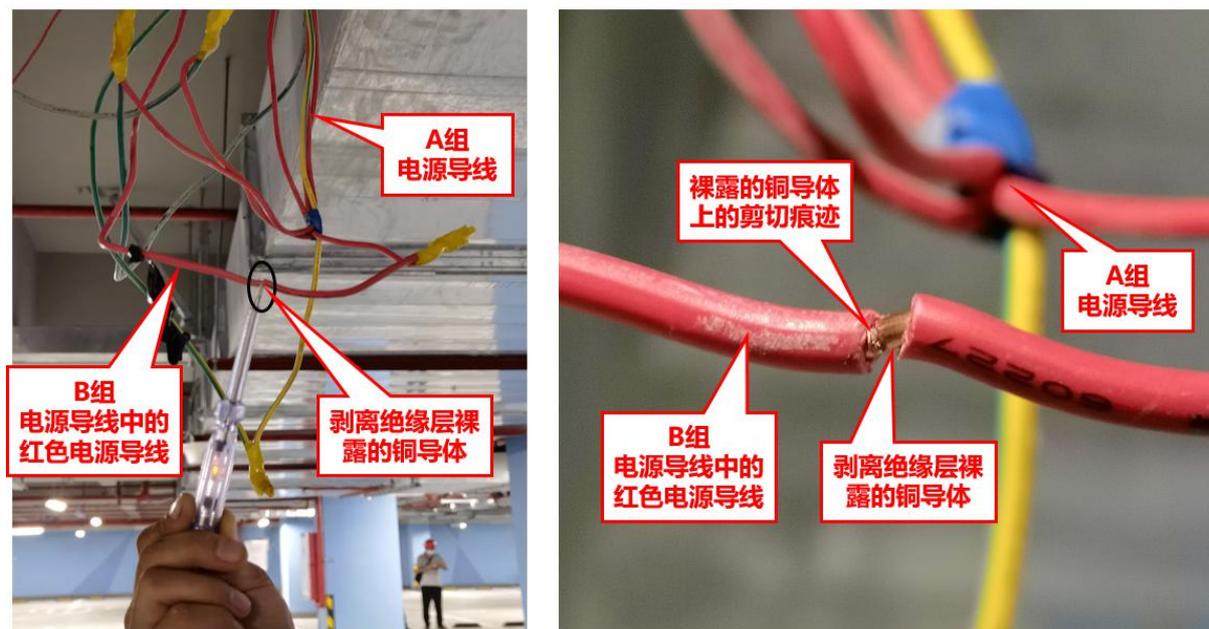
A 组电源导线中的 4 根电源导线和 B 组电源导线中的 3 根电源导线（1 根黄绿双色电源导线和 2 根绿色电源导线）绝缘层均完好无破损，但 B 组电源导线中的红色电源导线距离接驳处的位置有一段长 1 厘米左右的绝缘层已被完全剥离，裸露出电源导线内的铜导体，且铜导体上有明显的被剪切痕迹。（见图 10、图 11）

图 10 事发电缆桥架（人防）状况和引出的电源导线情况图

图 11 事发电缆桥架（人防）引出的电源导线情况图

综上分析，造成陶友兵触电的带电体为事发时排水泵红色电源导线绝缘层被剥离裸露的带电铜导体。

示标志灯电源导线接驳到排水泵红色电源导线上，用剥线钳对排水泵红色电源导线绝缘层进行剥离，造成红色电源导线铜导体裸露。

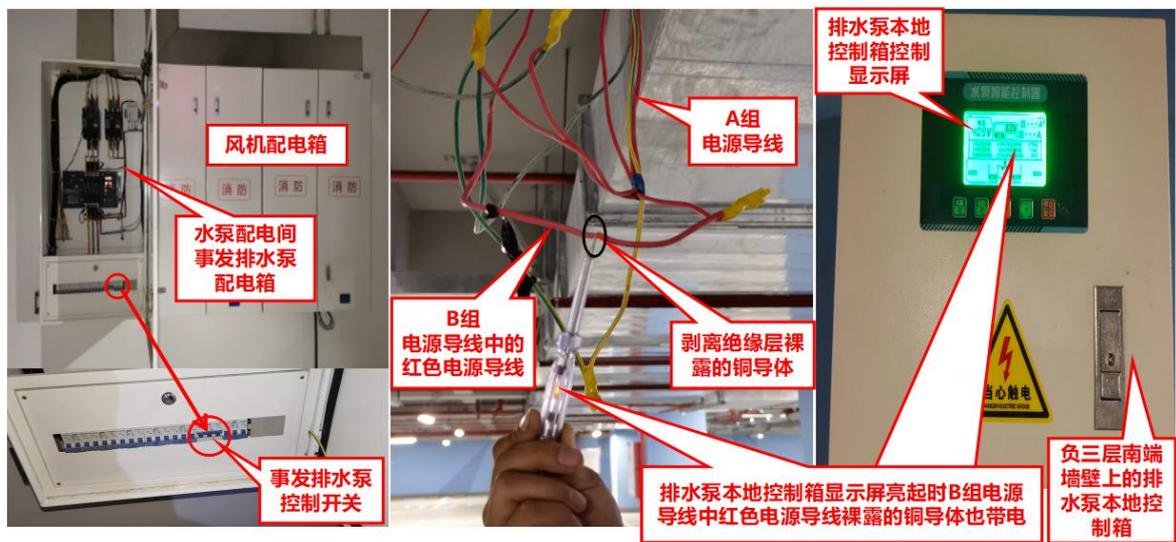
图 12 事发排水泵本地控制箱显示屏亮起时，B 组电源导线中红色电源导线裸露的铜导体也带电测试图

经现场勘查及测试，A 组电源导线从事发位置东北方向的水泵配电间配电柜内引出，敷设在事发电缆桥架（人防）内。在事发位置处，A 组电源导线从电缆桥架（人防）内引出并与 B 组电源导线接驳，B 组电源导线穿过黑色包塑金属波纹管再穿入陶友兵事发位置上方顶部楼板预埋的 PVC 阻燃导管内，与安装在负三层南端墙壁上的排水泵本地控制箱连接，通过排水泵本地控制箱内的开关控制排水泵运转。当负三层水泵配电间配电柜内电源开关合闸送电时，排水泵本地控制箱显示屏亮起，事发位置处 B 组电源导线中红色电源导线绝缘层被剥离裸露出的铜导体带电。（见图 12）

事发后，排水泵本地控制箱控制显示屏为亮灯状态，可以判定事发时排水泵红色电源导线绝缘层被剥离裸露的铜导体带电。

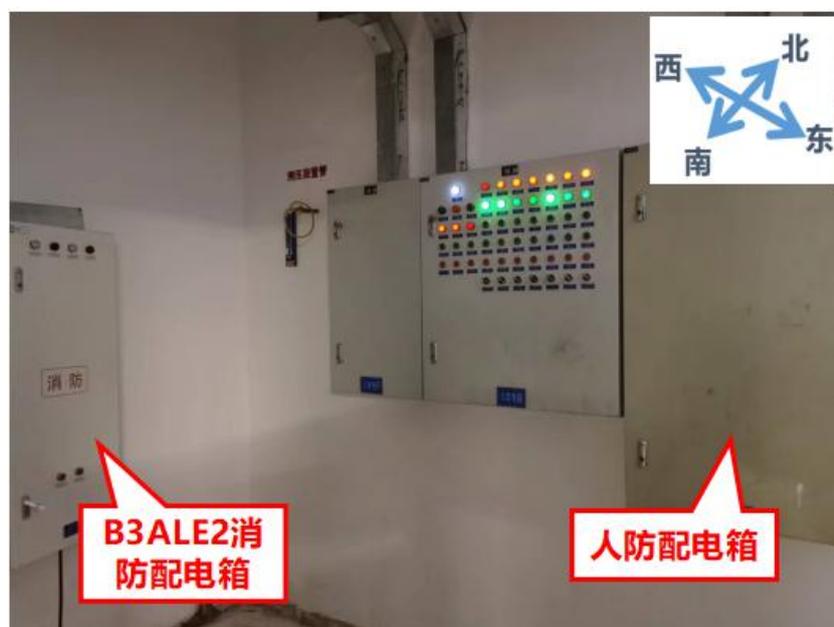
图 13 防化通信值班室 B3ALE2 应急照明配电箱位置图

经现场勘查，控制负三层事发区域应急照明配电箱设置在防化通信值班室西面墙壁上，配电箱标识为 B3ALE2。B3ALE2 配电箱内下排安装有标识着“应急照明”的 6 个单 P 开关。从左到右排序将 6 个单 P 开关依次记录为 1#~6#开关，其中 6#开关只有进线无引出电源导线。经核对负三层事发区域电源线路设计图纸、现场勘查及防化通信值班室应急照明配电箱开关分合测试，确认应急照明电源 1#、2#、3#、4#开关引出的电源导线均经过 B3ALE2 应急照明配电箱上方顶部楼板预埋的 PVC 阻燃导管（从左至右序排序将 8 个预埋 PVC 阻燃导管依次记录为 1 号~8 号）与负三层相应线路的应急照灯（应急疏散指示标志灯）连接。但 5#开关引出的电源导线因为预埋电源导管堵塞无法穿线，5#开关引出的电源导线未穿入顶部楼板预埋的 PVC 阻燃导管，

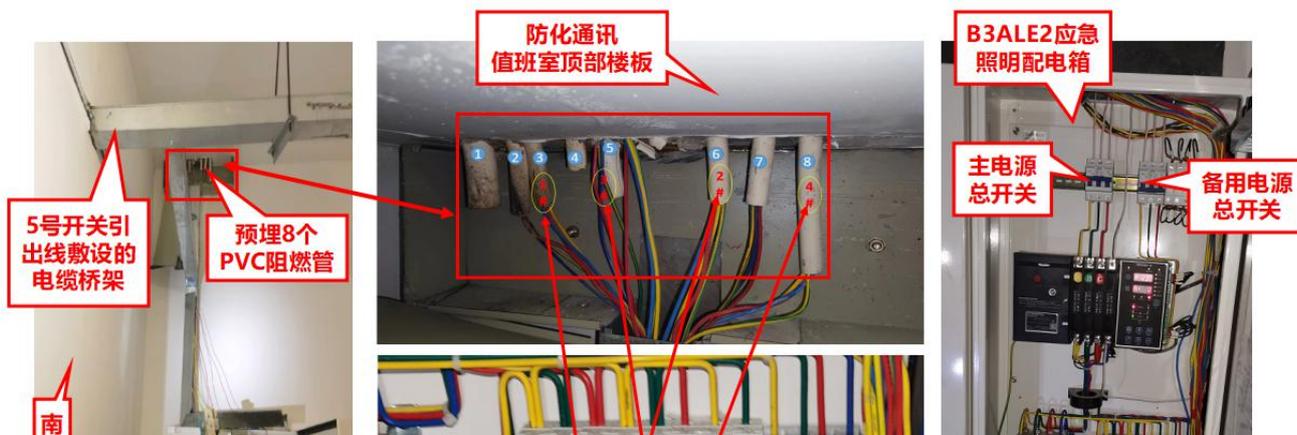
图 14 B3ALE2 应急照明配电箱电源控制图

6#开关无引出电源导线，但按照负三层应急疏散指示标志灯电源线路设计图，6#开关为事发时陶友兵和韦家跃正在维修的负三层人防工程主要出入口北侧应急疏散指示标志灯的电源控制开关。经测试确认，当1#、2#、3#、4#、5#开关均合闸送电时，除6#开关控制的负三层14个承重柱底部的应急疏散指示标志灯（包括陶友兵和韦家跃正在维修负三层停车位B3-61与B3-62之间、B3-58与B3-69之间的承重柱底部的应急疏散指示标志灯）不亮外，其他区域的应急照明灯（应急疏散指示标志灯）均按照设计图纸正常亮起。

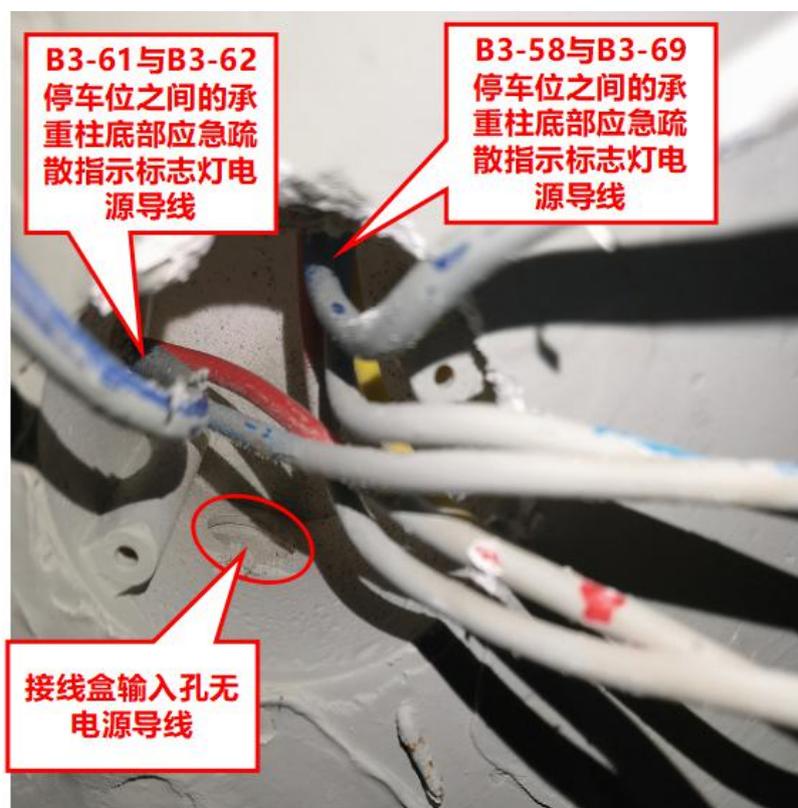
图 15 事发时陶友兵维修的应急疏散指示标志灯接线盒内电源连

按照设计图纸，6#开关引出的电源导线应该通过顶部楼板预埋的PVC阻燃导管连接到B3-61停车位上方顶部楼板预装的接线盒内，共控制着14个承重柱底部应急疏散指示标志灯。经现场勘查，B3-61停车位上方顶部楼板预装的接线盒为圆形，接线盒内部有三个通孔，其中两个通孔中各穿了一组电源导线（每组有3根电源导线）分别连接着B3-61与B3-62和B3-58与B3-69

停车位之间承重柱底部的应急疏散指示标志灯，两组输出电源导线（各3根电源导线）的相线、地线和零线的端头在接线盒内一一对应绞接在一起；剩余一个通孔未穿电源导线。（见图15）

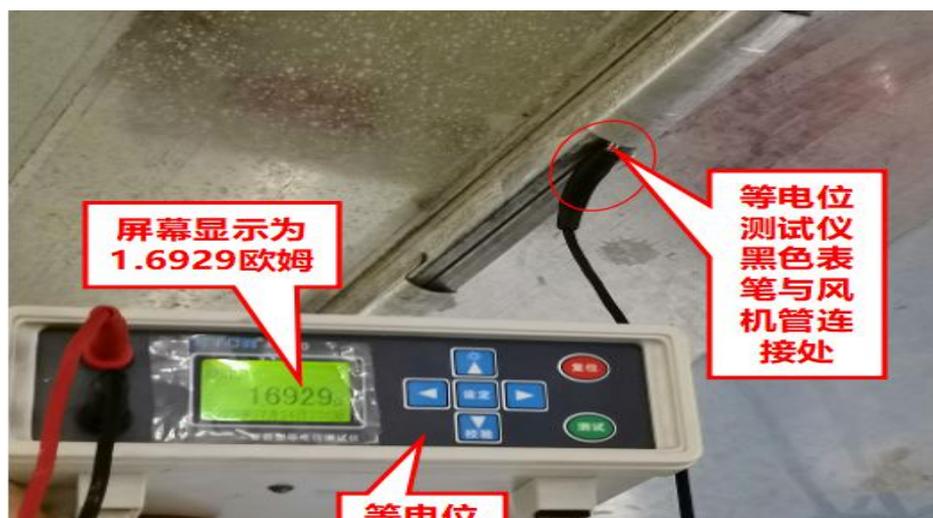
图 16 事发区域金属导体等电位测试勘查情况图

（1）经现场检测，陶友兵事发时作业区域敷设的金属导体包括绿色生活水管、电缆桥架（人防）、金属导管、风管和各类支架吊杆均为等电位且与配电回路接地极导通，即事发区域金属导体与大地导通。（见图 16）

班室敷设出来的应急照明灯（包括应急疏散指示标志灯）电源导线，便安排韦家跃先将 B3ALE2 应急照明配电箱主、备总开关断开（但实际上排水泵电源导线的电源开关处于合闸通电状态）。然后，陶友兵使用剥线钳剥离排水泵红色电源导线绝缘层的过程中，剥线钳触碰到红色电源导线内的铜导体，陶友兵握着剥线钳的右手又触碰到剥线钳未包裹绝缘层的金属部分。由于陶友兵坐在金风管上，陶友兵下半身与风管接触，排水泵电源红色导线的电流经过剥线钳、陶友兵右手、身体，再通过风管等金属导体流入大地，导致陶友兵发生触电。

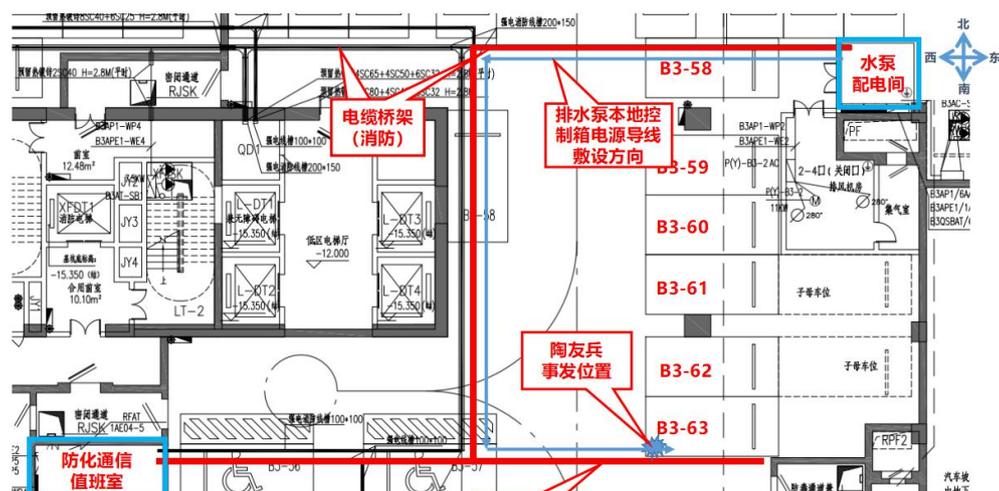
图 17 电缆桥架（人防）和排水泵电源导线敷设情况勘查图

事发工地负三层南端墙壁上的排水泵本地控制箱电源导线（B组电源导线）从负三层水泵配电间通过东西向电缆桥架向西敷设，再通过南北向电缆桥架向南敷设后沿事发位置南侧东西向的电缆桥架（人防）向东敷设至事发位置，再通过包塑金属波纹管和预埋的PVC阻燃导管与排水泵本地控制箱连接。（见图17）

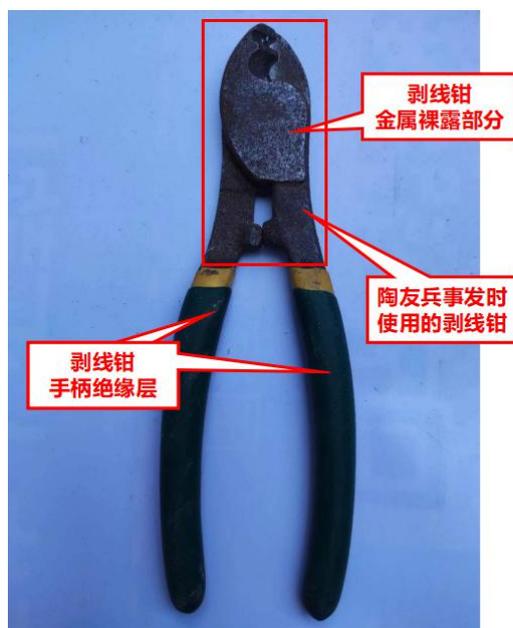
图 18 陶友兵事发时使用的剥线钳勘查图

陶友兵事发时使用的工具为剥线钳，剥线钳手柄包裹着绿色的绝缘层，其他部分金属裸露。事发后，陶友兵事发时使用的剥线钳已由翠竹派出所作为证物留存。（见图 18）

陶友兵事发时使用的剥线钳手柄虽包裹着绿色的绝缘层，但把手前端与未包裹绝缘层的金属部分连接，陶友兵使用剥线钳过程中，手容易触碰到剥线钳未包裹绝缘层的金属部分。
