罗湖区清水河街道“20210123”中毒和窒息 一般事故调查报告

2021年1月23日17时58分许，深圳市罗湖区清水河街道金湖路武警医院泵站标准化泵房改造工程发生1起中毒和窒息事故，造成1名工人死亡。

罗湖区武警医院泵站标准化泵房改造工程（以下简称“事发项目”）

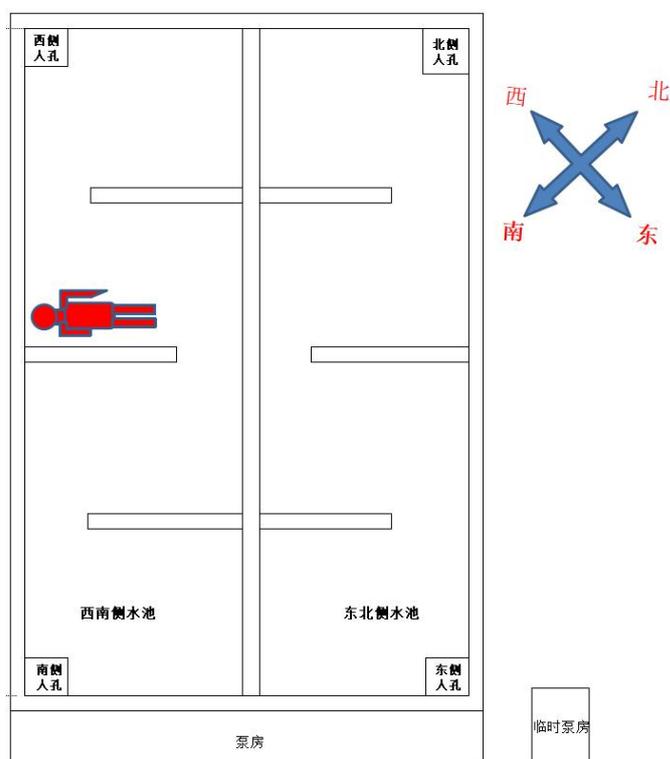
图2 事发时郭建平在事发泵房水池位置示意图

现郭建平头朝西南方向、脚朝东北方向平躺在泵房水池西南侧水池底部地板上。肖祥念立即俯下身拍打郭建平的肩膀同时呼喊郭建平，但郭建平没有反应（见图2）。接着，肖祥念迅速上到泵房水池顶部平台，将郭建平在西南侧水池底部情况通过呼喊的方式告诉刚走到事发工地门口马路边的何光海，何光海又立即呼喊走在前面的周宇林。

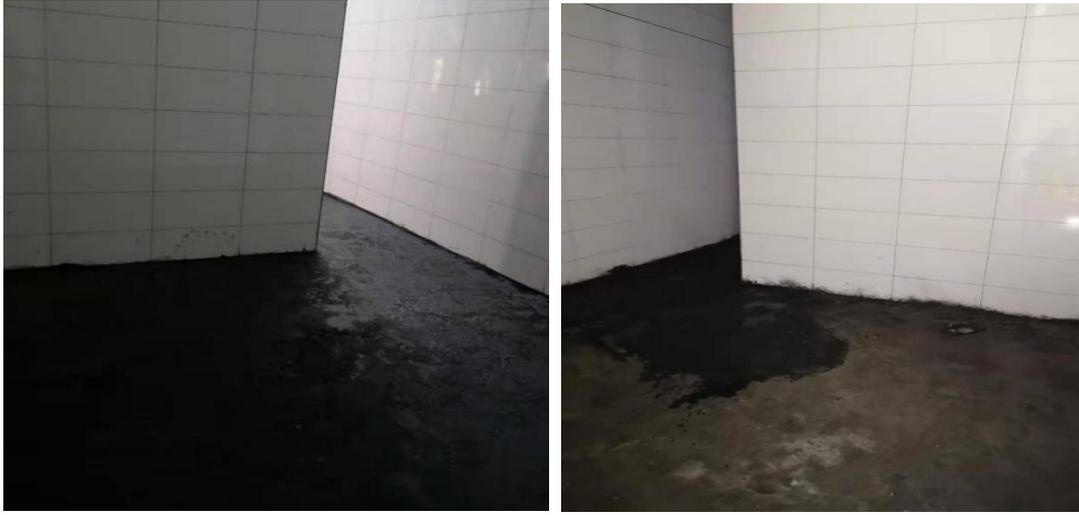
图5 事发泵房水池西南侧水池底部地面防水涂料涂刷勘查图

事发时，事发泵房水池东北侧水池底部地板已全部涂刷完防水涂料，西南侧水池底部地板仅剩一区、二区部分区域未刷防水涂料（见图5）。

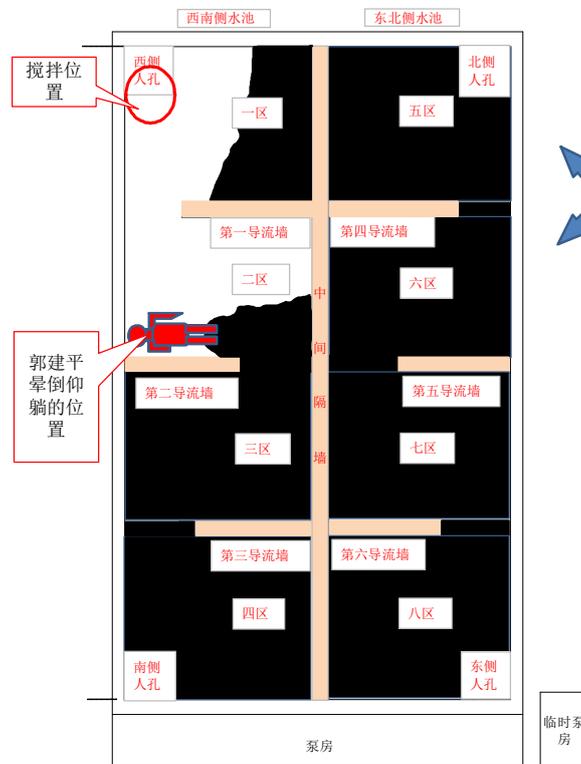
图6 事发时郭建平仰躺位置示意图

事发时，郭建平面部朝上、头朝西南方向、脚朝东北方向躺在事发泵房水池西南侧水池二区第二导流墙旁边（见图6）。郭建平躺位置处水池底部地板未刷防水涂料（见图7）。

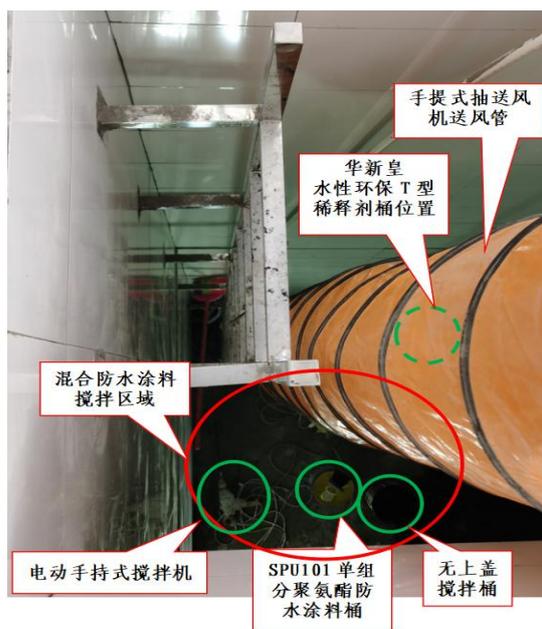
图 8 事发泵房水池西侧人孔勘查图

台防水涂料手持电动搅拌机，均放在事发泵房水池西侧人孔和手提式抽送风机黄色风管出风口正下方（见图 8、图 9）。其中 1 个蓝白色桶为防水涂料桶，桶的上盖被剪开，桶内还约有三分之一桶的 SPU101 单组分聚氨酯防水涂料（见图 10）；1 个绿色桶为稀释剂桶，桶内还约有半桶水性环保 T 型稀释剂（见图 11）；1 个无上盖桶为搅拌桶，桶内仅剩下少许添加了稀释剂的防水涂料（见图 12）。

郭建平使用水性环保T型稀释剂稀释聚氨酯防水涂料，通过对水性环保T型稀释剂进行有机挥发组分分析定性检测，可知水性环保T型稀释剂内含有二氯甲烷（56.09%）、三氯甲烷（34.20%）。郭建平将装有聚氨酯防水涂料和水性环保T型稀释剂的搅拌桶放在西侧人孔和手提式抽送风机送风管出风口正下方，并使用电动搅拌机搅拌，手提式抽送风机送风气流将搅拌时挥发出来的二氯甲烷和三氯甲烷气体吹送至整个事发泵房水池西南侧水池内，加上水池底部地板已涂刷的添加了稀释剂的防水涂料持续挥发二氯甲烷和三氯甲烷气体，导致事发泵房水池西南侧水池内的二氯甲烷和三氯甲烷气体浓度逐步升高。

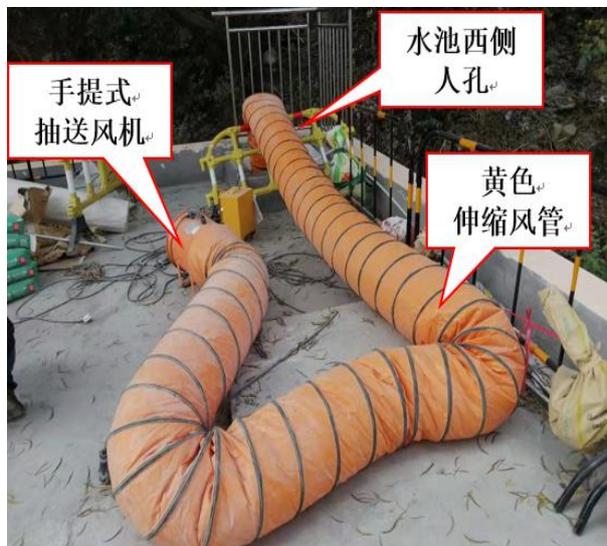
图 13 手提式抽送风机位置勘查图

事发泵房水池西南侧水池共有西侧和南侧 2 个人孔，也是该水池仅有的两个空气进出口。事发泵房水池顶部平台上靠近西侧人孔的位置有一台手提式抽送风机，型号为 SHT3.5A，风机功率为 550W，转速为 2800r/min，流量为 3392-4202m³/h，全压为 285-224Pa，效率为 62%。风机出风口连接着黄色伸缩风管，黄色伸缩风管从事发泵房水池西侧人孔垂直伸入事发泵房水池西南侧水池内，该风机送入的空气气流经过导流墙形成的通道从南侧人孔逸出。（见图 13、图 14、图 15、图 16、图 17）

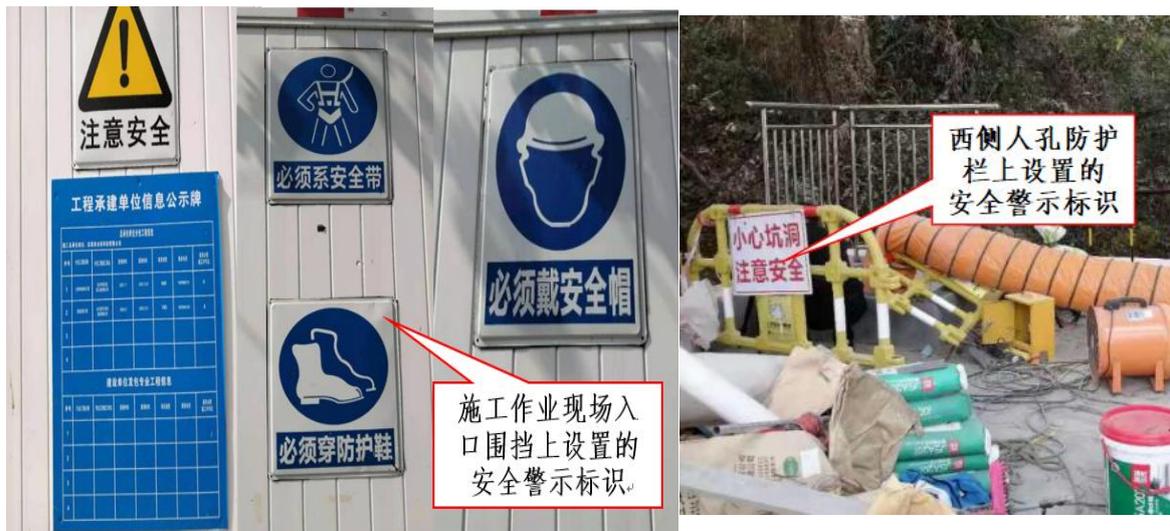
图 18 事发项目围挡和西侧人孔防护栏安全警示标志勘测图

入口设置的有限空间安全警示标志损坏后未及时进行修复，导致事发泵房水池出入口缺少有限空间安全警示标志，未严格按照要求对有限空间作业进行风险辨识。

（1）安全警示标志情况。事发泵房水池施工现场入口围挡上设有“注意安全”、“必须带安全帽”、“必须穿防护鞋”和“必须系安全带”等安全警示标志。事发泵房水池西侧人孔防护栏上设有“小心坑洞，注意安全”的安全警示标志，但未设置有限空间作业安全警示标志（见图 18）。

3. **加强施工现场的安全管理。**一是按要求在事发泵房水池出入口设置有限空间安全警示标志；二是严格落实有限空间作业“七不准”要求。即未经风险辨识不作业、未经通风和检测合格不作业、不佩戴劳动防护用品不作业、没有监护不作业、电气设备不符合规定不作业、未经审批不作业、未经培训演练不作业；三是要加大对施工现场的安全检查力度，严格督促教育本单位作业人员按照作业要求、安全操作规程进行施工作业，及时发现并制止作业过程中的违规违章行为，严防各类生产安全事故的发生。

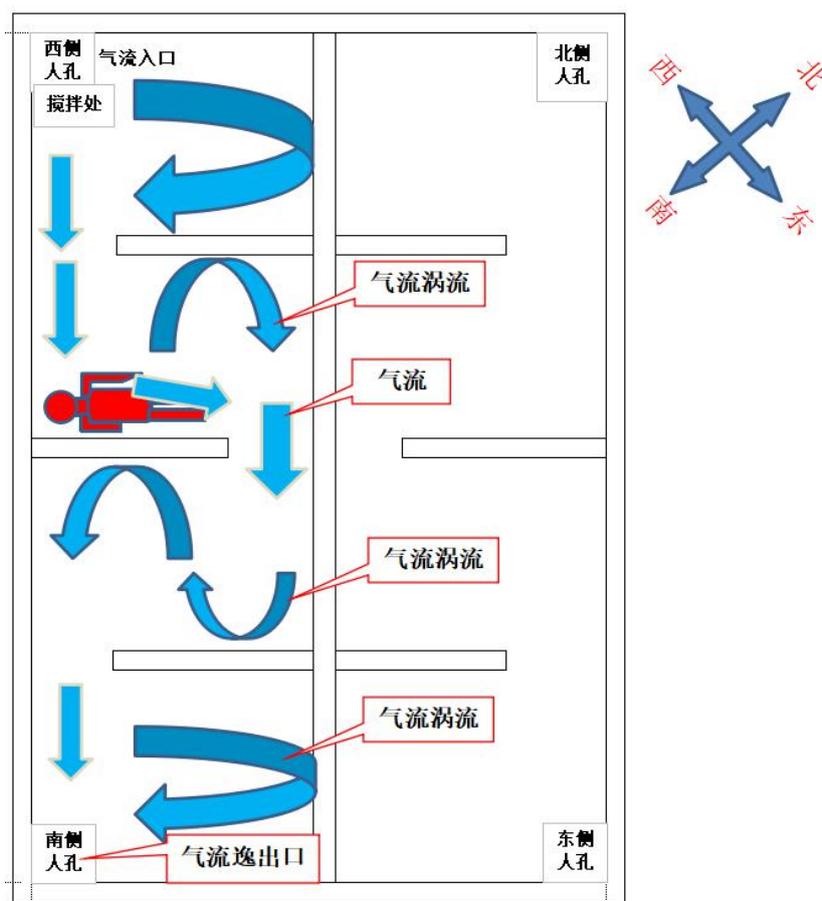
图 19 西南侧水池气流路径模拟图

15.8 米，宽为 4.05 米，高为 5.3 米，内部空气体积约为 329.7 立方米（除去三道导流墙体积）。通过计算可知，在使用手提式抽送风机送风且无导流墙的情况下，事发泵房水池西南侧水池全面更换一次空气的时间约为 0.08h-0.10h。但由于事发泵房水池西南侧水池中交错平行分布的 3 道导流墙改变了气流路径，且气流在导流墙处会形成涡流，导致送风气流在水池内通过的时间增加，事发泵房水池西南侧水池内的空气全面更换一次的时间长于 0.08h-0.10h。（见图 19）

虽然手提式抽送风机向事发泵房水池西南侧水池内持续送风，但事发泵房水池西南侧水池内含有二氯甲烷和三氯甲烷的空气全部更换一次至少需要 0.08h（4.8 分钟），而西南侧水池内还在持续挥发出二氯甲烷和三氯甲烷气体。同时，事发泵房水池西南侧水池内设置的 3 道导流墙形成的涡流区域会导致二氯甲烷和三氯甲烷气体在该区域积聚且不易流动。郭建平在事发泵房水池西南侧水池内进行涂刷作业时仅佩戴了无法有效防止吸入有毒有害气体的医用一次性口罩，造成郭建平持续吸入二氯甲烷和三氯甲烷气体，吸入体内的二氯甲烷和三氯甲烷随着作业时间的增加而增加。
