罗湖南湖深圳市煜林广告有限公司“8·10” 一般高处坠落事故调查报告

罗湖南湖深圳市煜林广告有限公司“8·10”
一般高处坠落事故调查组编制

2024年11月28日

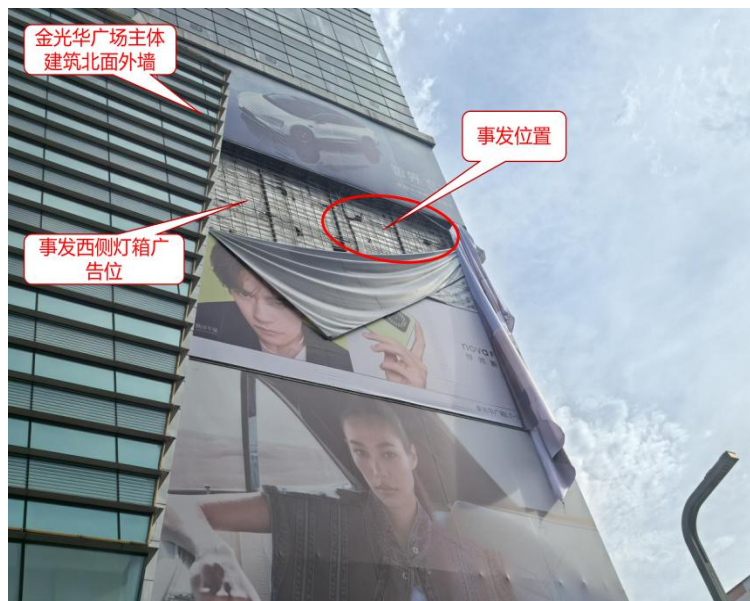
图 2 事故发生位置图

事故发生位置位于金光华广场主体建筑北面外墙西侧四个灯箱广告位从上往下第二个灯箱广告位处（以下简称“事发灯箱广告位”）。2024年8月10日事发时，深圳市煜林广告有限公司（以下简称“深圳煜林广告公司”）法定代表人刘某国在更换金光华广场主体建筑事发灯箱广告位户外广告喷绘布过程中发生高处坠落，造成此起事故发生。（见图2）

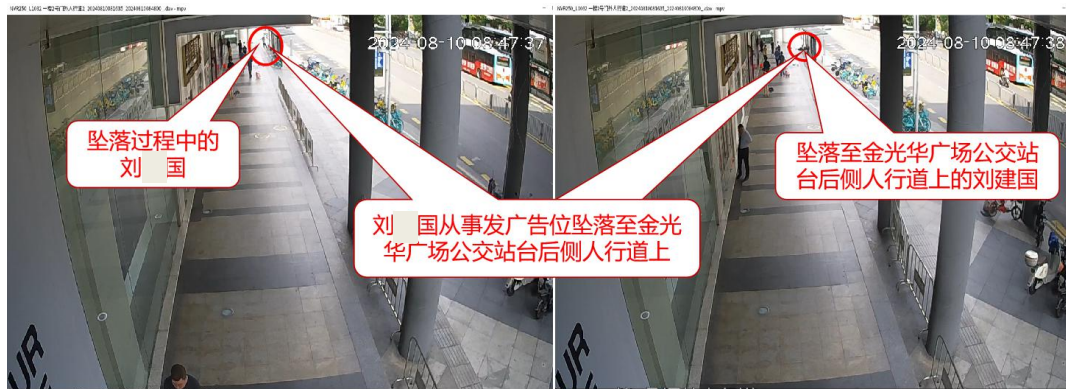
图7 刘某国从事发户外广告位坠落至金光华广场公交站台后侧人行道上视频截图

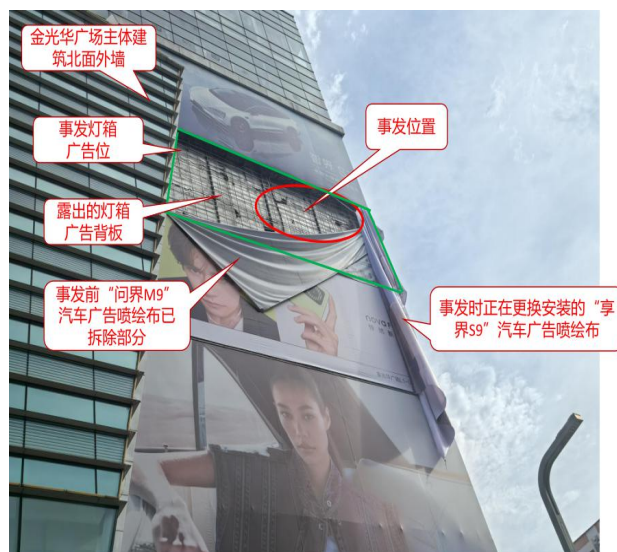
事发现场位于金光华广场主体建筑北面外墙西侧灯箱广告位区域，事发时，深圳煜林广告公司老板刘某国正站在该广告位灯箱广告内支架上，将原有的“问界 M9”汽车广告喷绘布拆除，更换安装新的“享界 S9”汽车广告喷绘布。事发后，该广告位“问界 M9”汽车广告喷绘布上部分固定铁丝已被拆除，左上部分广告喷绘布下坠悬吊，露出一个近似三角形灯箱广告背板（东侧宽，西侧窄），西侧用尼龙绳吊着准备更换的“享界 S9”汽车广告喷绘布。（见图 9）

图 9 事发后事发灯箱广告位情况图

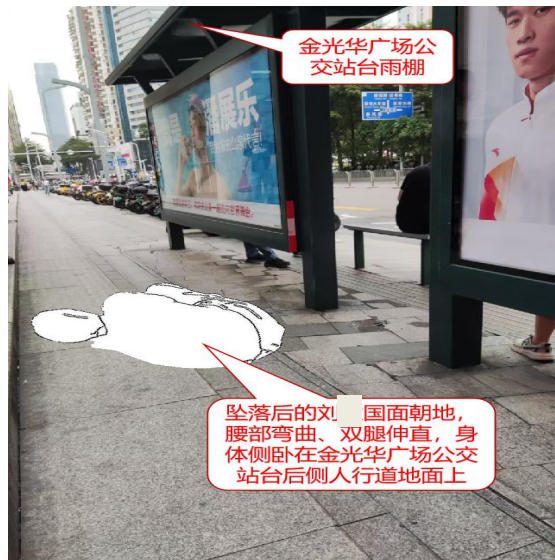
刘某国从事发户外广告位灯箱支架上坠落至下方的金光华广场公交站台后侧人行道地面上，头朝东南、脸朝地、腰部弯曲、

双腿伸直，身体侧卧在人行道地面上，身上没有佩戴安全带，现场也没有发现有安全帽。（见图 10）

图 10 刘某国跌落至地面后情况示意图

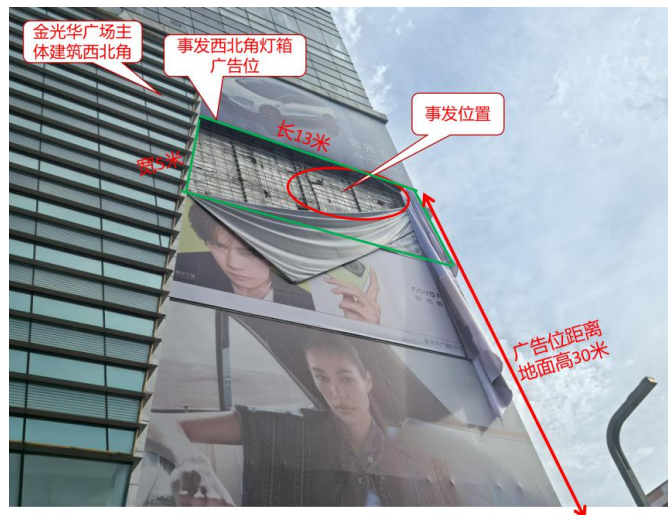
金光华广场主体建筑北面外墙事发灯箱广告位区域共设置有4个灯箱广告位,事故发生在从上往下第二个灯箱广告位,该灯箱广告位最上边距离地面30米,灯箱广告框架长边为13米,短边为5米。(见图11)

图 11 事发灯箱广告位勘查图

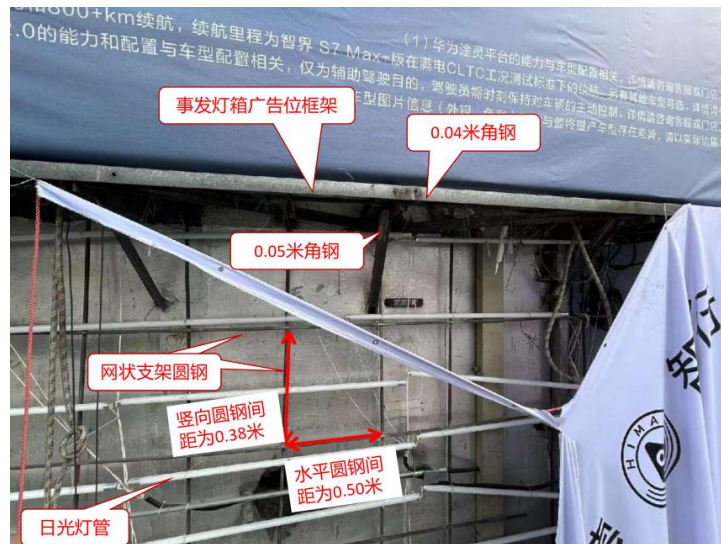
事发灯箱广告位框架由规格分别为0.05米和0.04米角钢焊接组成,并由膨胀螺丝与金光华广场主体建筑北面外墙固定,灯箱广告框架内靠墙采用直径0.016米圆钢井字形敷设成网状支架(竖向圆钢间距0.38米,水平圆钢间距0.50米,圆钢交叉处用焊接固定),该网状支架与四周角钢框架连接,网状支架圆钢上用扎带安

装着日光灯管，为灯箱广告提供背光光源。事发灯箱广告位框架上覆盖着用铁丝固定的广告喷绘布后形成灯箱广告。（见图 12）

图 12 事发灯箱广告位框架勘查图

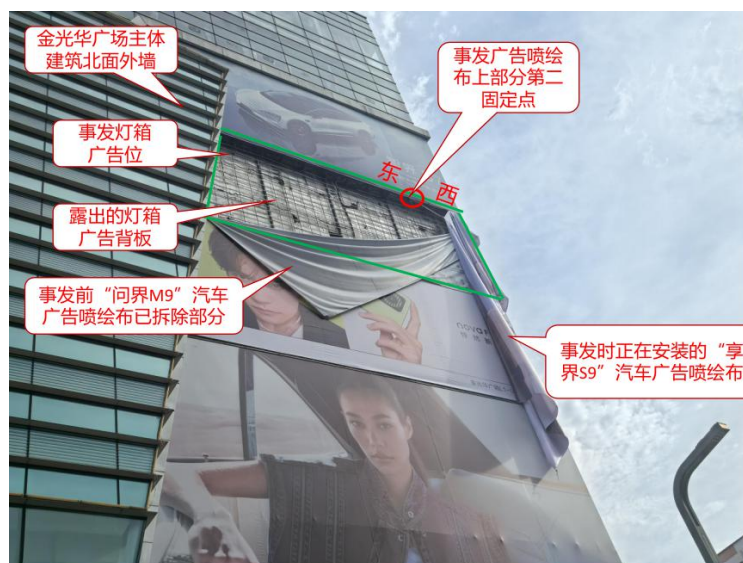
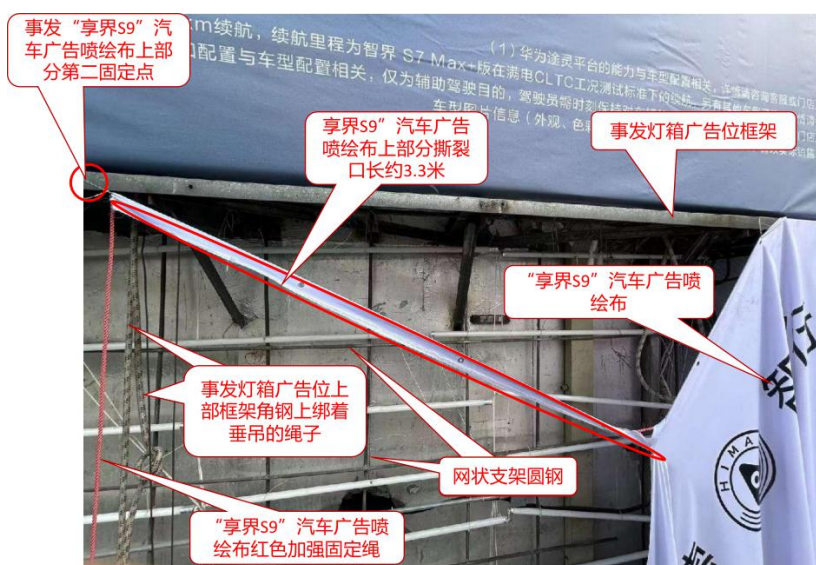
事发时，事发灯箱广告位框架上的“问界 M9”汽车广告喷绘布最上方固定铁丝已被拆除，左上部分广告喷绘布下坠悬吊，露出的灯箱广告背板呈一个近似三角形区域（东侧宽，西侧窄），事发灯箱广告位框架西侧准备更换上去的“享界 S9”汽车广告喷绘布已用尼龙绳吊着，上边西端头处已经用铁丝固定。“享界 S9”汽车广告喷绘布四周边缘部位在制作时均已安装有金属环形扣，并设置有红色加强固定绳。事发时，正在更换的“享界 S9”汽车广告喷绘布上部已有 2 处金属环形扣通过铁丝固定在框架边缘角钢上，固定的金属环形卡扣之间的距离为 3 米。“享界 S9”汽车广告喷绘布上部边缘从西往东第 2 个固定点（以下简称“事发广告喷绘布上部边缘第二固定点”）边缘部分从东往西撕

裂断开约 3.3 米，垂吊在事发灯箱广告位框架前。事发广告喷绘布上部边缘第二固定点裸露垂吊着一根事发广告喷绘布上部边缘的红色加强固定绳。在事发广告喷绘布上部边缘第二固定点附近的灯箱广告上部框架角钢上绑着一根尼龙绳，尼龙绳两端垂吊在灯箱广告位框架网状支架前。（见图 13、图 14）

图 13 事发灯箱广告位框架勘查图

图 14 事发灯箱广告位框架内情况勘查图

事发“享界 S9”汽车广告喷绘布上部边缘重叠部分（安装红色加强固定绳位置）第二个金属环扣处（由西往东 6 米处）开始从东往西撕裂，从第二个金属环扣处往东喷绘布完好。事发喷绘布撕裂口呈拉扯形成的絮丝状。可以判定，事发广告喷绘布撕裂口是事发时，广告喷绘布承受到大于该广告喷绘布本身的拉伸强度的外力后所致。

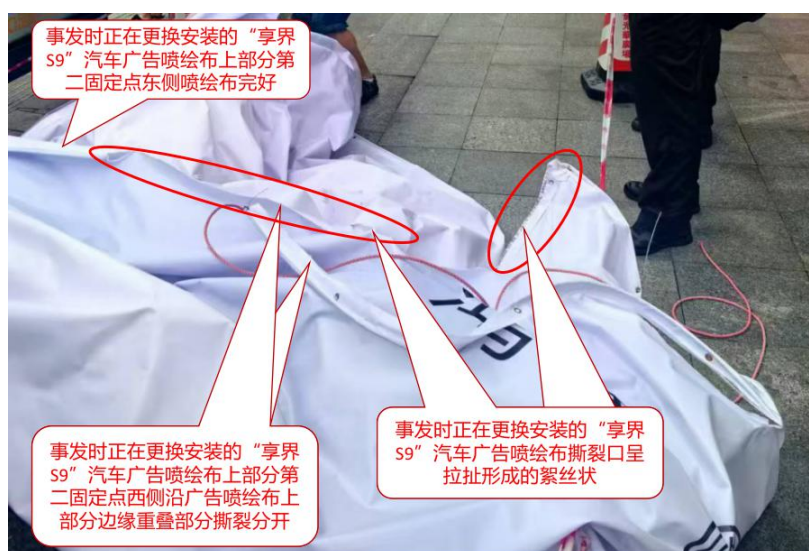
事发后，8月20日，在南湖派出所民警见证下，由晶彩数码图像公司聘请的高处作业人员将仍挂在事发灯箱广告位框架上的“问界M9”汽车广告喷绘布和“享界S9”汽车广告喷绘布取下后勘查，“享界S9”汽车广告喷绘布上部边缘除了从第二固定点开始，由东往西沿广告喷绘布上部分边缘的撕裂口呈絮丝状外，其他部位喷绘布完好，没有撕裂，红色加强固定绳已从事发广告喷绘布抽出。（见图15）

图15 从事发广告位取下的“享界S9”汽车广告喷绘布勘查

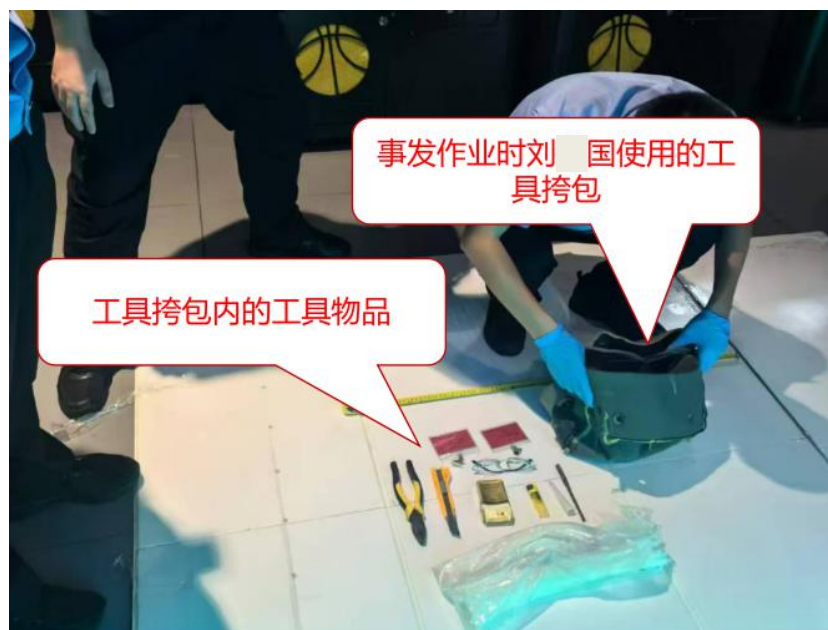
根据调查,事发前,刘某国带着 1 个工具挎包和一捆尼龙绳,从金光华广场四楼“反斗乐园”游戏厅内西侧墙上灯箱广告检修门进入到外墙灯箱广告框架内。事发时,刘某国已用携带的尼龙绳将要更换的“享界 S9”汽车广告喷绘布拉到事发灯箱广告位处,将工具挎包挂在灯箱广告框架内西侧转角处。事发后,8 月 20 日,在南湖派出所民警见证下,由晶彩数码图像公司聘请的高处作业专业人员将刘某国事发广告喷绘布更换安装作业时携带的工具挎包从悬挂在灯箱广告位框架内取出,拿到地面上,经核查,该工具挎包内只有钳子、螺丝刀、美工刀、眼镜、打火机、香烟等物品,没有安全带。(见图 16)

图 16 事发时, 刘某国使用的工具挎包勘查图

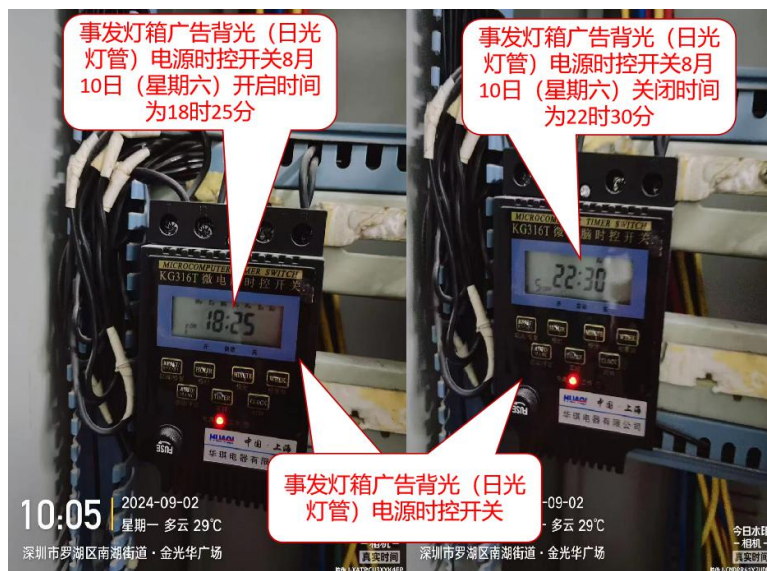
根据调查，事发灯箱广告背光（日光灯管）电源由时控开关控制。星期日至星期四，事发灯箱广告背光（日光灯管）电源开启时间为 18 时 25 分，关闭时间为 22 时；星期五至星期六，事发灯箱广告背光（日光灯管）电源开启时间为 18 时 25 分，关闭时间为 22 时 30 分。事发 8 月 10 日为星期六，因此，事发时灯箱广告背光（日光灯管）电源时控开关处于关闭状态，事发灯箱广告框架内日光灯管和电源线路均不带电。（见图 17）

图 17 事发灯箱广告背光（日光灯管）电源开启、关闭时间勘查图
