罗湖东湖深圳市安洁高空清洁服务有限公司

“8·14”一般高处坠落事故调查报告

“8·14”一般高处坠落事故调查组编制

2024年11月28日

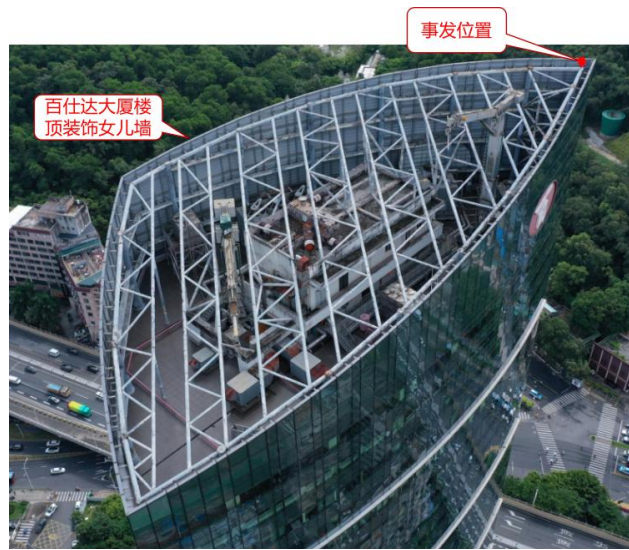
图 2 事故发生位置图

事故发生位置位于百仕达大厦楼顶东南角装饰女儿墙钢架上。2024年8月14日事发时，深圳市安洁高空清洁服务有限公司（以下简称“深圳安洁高空清洁公司”）外墙清洁工姚某亮准备开始进行百仕达大厦玻璃幕墙清洁作业时，在转换佩戴的安全带悬挂点期间发生高处坠落，导致此起事故发生。（见图2）

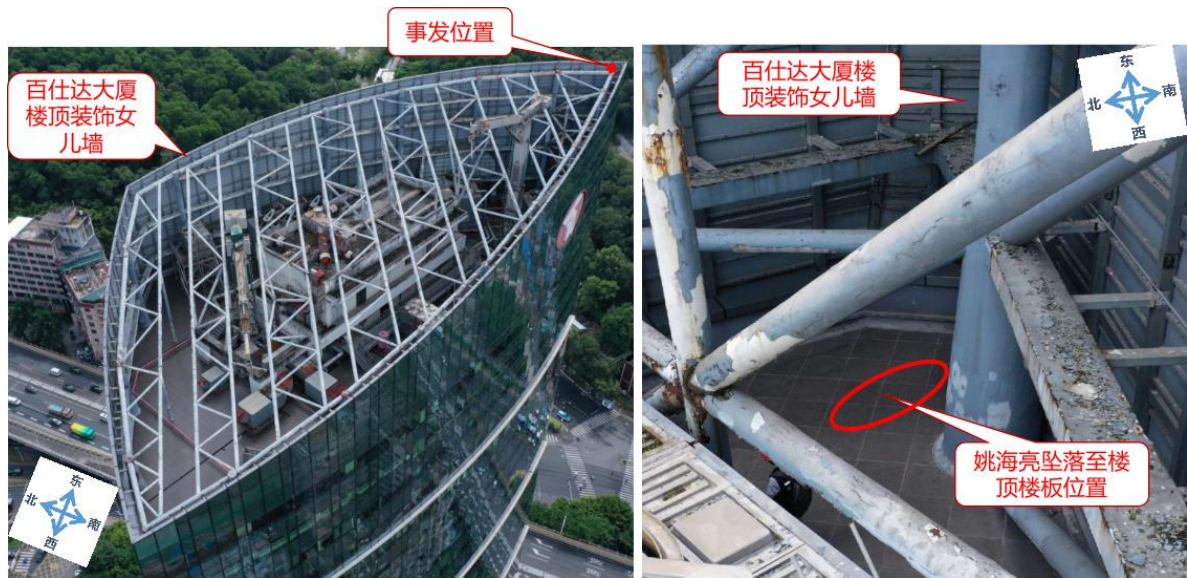
图6 事发位置现场情况图

事故发生位置位于百仕达大厦楼顶东南角装饰女儿墙钢结构网架上，事发装饰女儿墙钢架呈东南高西北低。2024年8月14日事发时，深圳安洁高空清洁公司玻璃幕墙清洁工姚某亮在准备开始进行百仕达大厦玻璃幕墙清洁作业过程中，从百仕达大厦楼顶东南角装饰女儿墙支撑钢架上坠落至百仕达大厦楼顶屋面上，造成此起事故发生。（见图6）

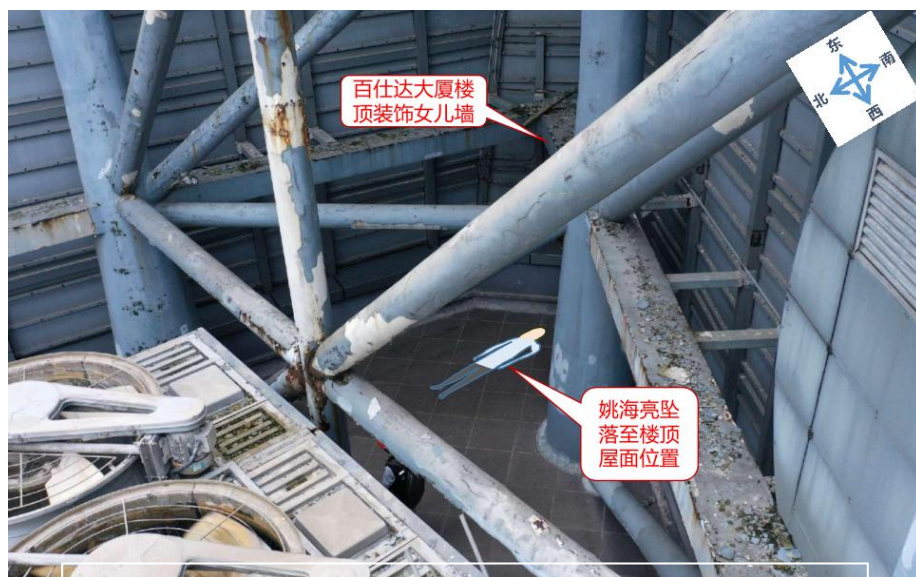
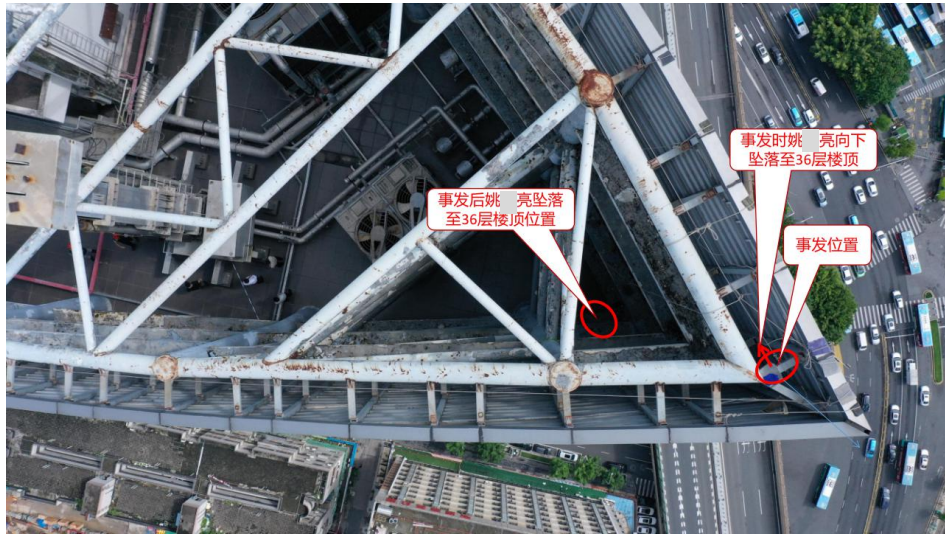
姚某亮从百仕达大厦楼顶东南角装饰女儿墙支撑钢架上坠落至楼顶屋面后，朝东南方向、脚朝西北方向、脸朝东北方向，侧躺在屋面上，头部下方屋面上有很多血，身上戴有安全带，安全帽掉落在其身体旁边。（见图7、图8）

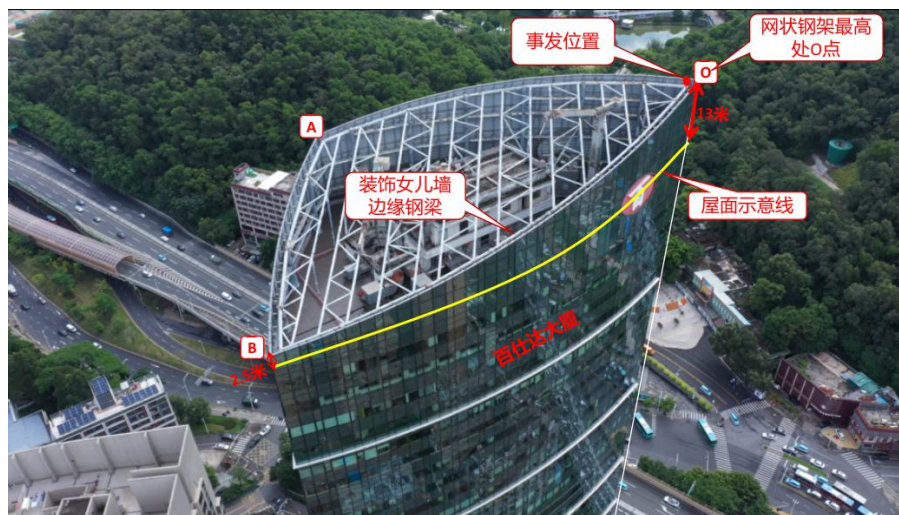
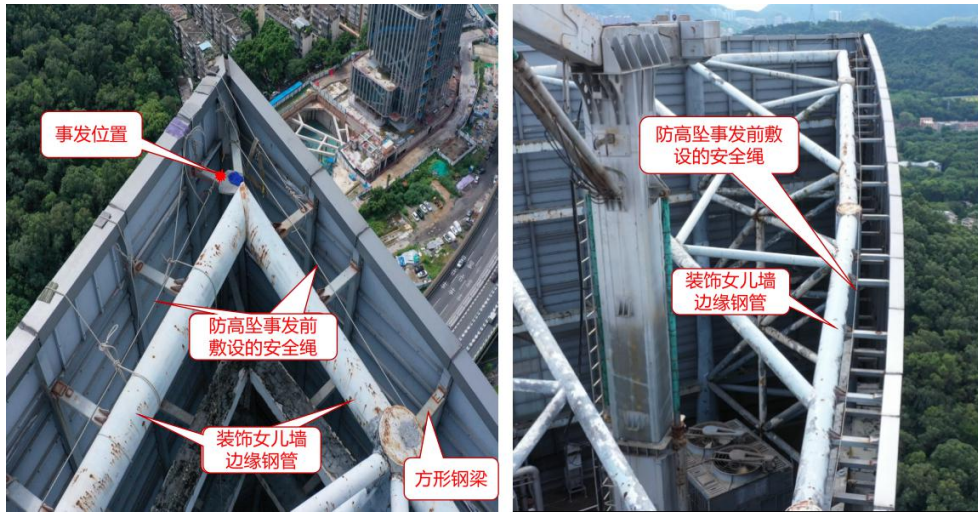
事故发生位置位于百仕达大厦楼顶东南角装饰女儿墙网状钢架上。事发装饰女儿墙网状钢架呈心形 AOB 平面，东南侧 O 点最高，距离楼顶屋面 13 米，西侧 AB 点连线最低，距离楼顶屋面 2.5 米。网状钢架由圆钢管焊接构成，沿装饰女儿墙上部边缘安装有一根圆钢管（管径为 0.48 米）围绕一圈（以下简称“装饰女儿墙边缘钢管”）。装饰女儿墙边缘钢管和装饰女儿墙之间的方形横钢梁上敷设有一根事发前清洁工敷设的用于攀爬、防止高坠的安全绳。事故发生位置位于事发装饰女儿墙东南角网状钢架最高处 O 点位置。（见图 9、图 10）

一是要学习参照市内其他类似大厦楼顶的外墙清洗作业的设施条件,组织对百仕达大厦楼顶女儿墙钢结构进行改造,解决清洁工人清洗百仕达大厦玻璃幕墙作业环境安全方面存在的先天性安全隐患,从源头上彻底消除还未开始清洗百仕达大厦玻璃幕墙就发生高处坠落事故的安全风险和事故隐患。二是加强百仕达大厦范围内小散工程、零星作业安全管理,严格按照辖区街道办理小散工程、零星作业安全生产备案手续要求进行备案,严禁未备案违规开工情况再次发生。三是要加强对进入百仕达大厦管理区域内从事小散工程、零星作业的管理人员和施工人员的安全

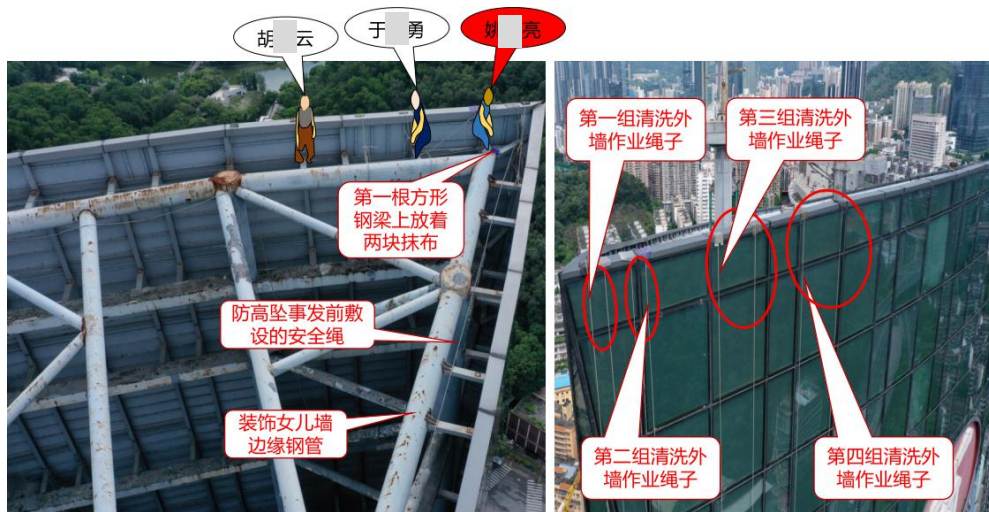
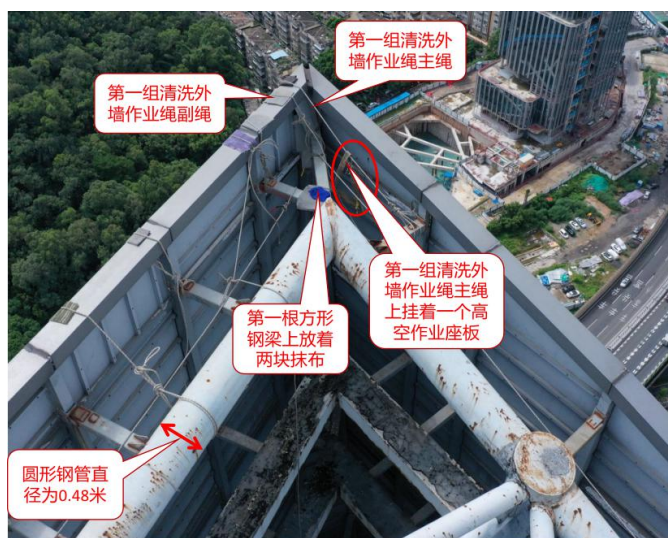
根据调查询问，事发时，姚某亮站在装饰女儿墙网状钢架 O 点和东北面装饰女儿墙连接的第一根方形钢梁上，于某勇站在东北面装饰女儿墙第二根方形钢梁上，胡某云站在东北面装饰女儿墙第四根方形钢梁上。东北面装饰女儿墙上敷设了四组清洗外墙作业绳，每组均有主、副两根绳子，共计 8 根。在第一组清洗外墙作业绳主绳上挂着一个高空作业座板，第一根方形钢梁上放着两块抹布。（见图 11、图 12）

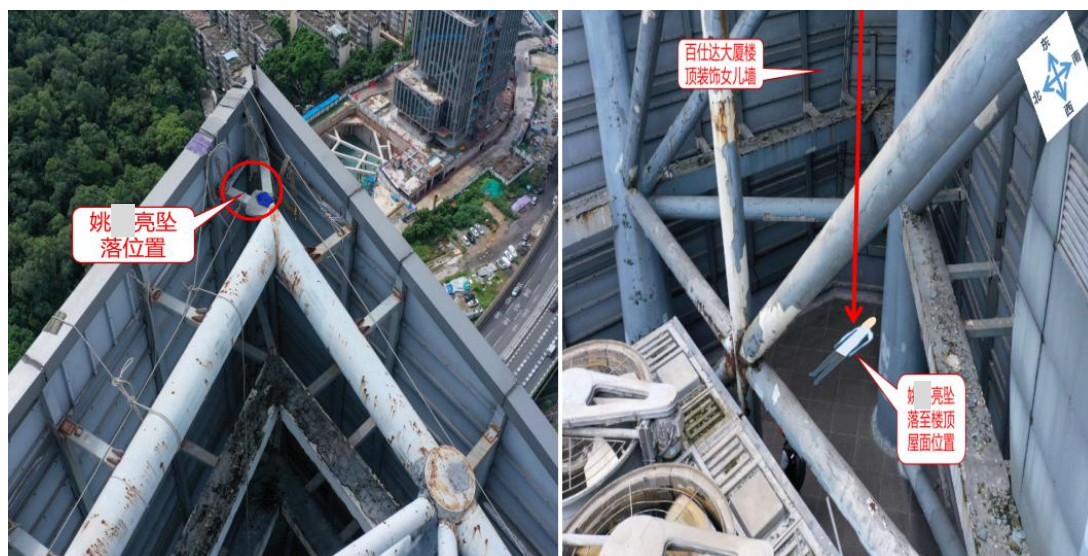
图 13 姚某亮坠落位置示意图

事发后，姚某亮从装饰女儿墙网状钢架坠落至 36 层楼顶地面上，头朝东南方向、脚朝西北方向、脸朝东北方向，侧躺在屋面上，头部下方屋面上有很多血，身上佩戴有安全带，安全帽掉在其身体旁边。（见图 13）

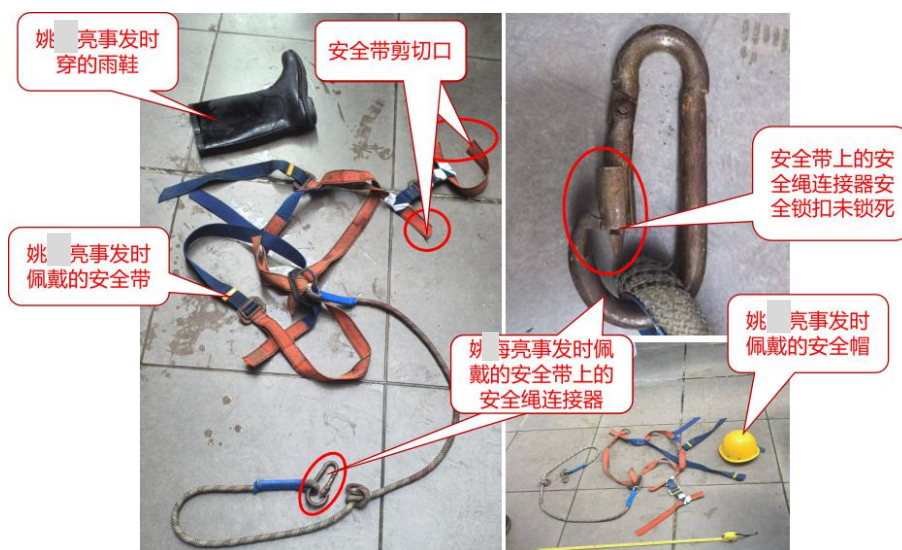
图 14 事发时姚某亮穿戴的劳动防护用品勘查图

姚某亮从百仕达大厦楼顶装饰女儿墙网状钢架坠落至 36 层楼顶地面上，身上佩戴有安全带，安全帽掉在其身体旁边，脚上穿着雨鞋。姚某亮身上佩戴的安全带由于抢救需要，“120”急救医生用剪刀将姚某亮身上佩戴的安全带剪断。姚某亮佩戴的安全带为 5 点式安全带，安全带上有一根安全绳，安全带上的安全绳连接器安全锁扣未锁死。（见图 14）

全绳连接器安全锁扣可能未手动锁死，在佩戴的安全带上的安全绳使用过程中，安全带上的安全绳连接器存在随时可能从连接的事前敷设的防高坠攀爬安全绳上脱离的风险，从而造成安全带失去保护作用。如果是这样的话，姚某亮从36层楼顶，带上清洗玻璃幕墙的工具，从爬上事发装饰女儿墙钢管，把身上佩戴的安全带上的安全绳连接器挂在事发前敷设的防高坠安全绳上时，就已埋下安全隐患，在攀爬钢管过程中，随时都有可能身上佩戴的安全带上的安全绳连接器从防高坠的攀爬安全绳上脱落的安全风险。按照玻璃幕墙清洗作业前期准备工作流程，事发时，姚某亮已完成其他前期准备工作，正准备将自身佩戴的安全带上的安全绳转挂到清洗作业绳副绳上时，突然姚某亮身上佩戴的安全带上的安全绳连接器从事前敷设的防高坠攀爬安全绳上脱落，姚某亮瞬间失去安全绳的安全保护作用。

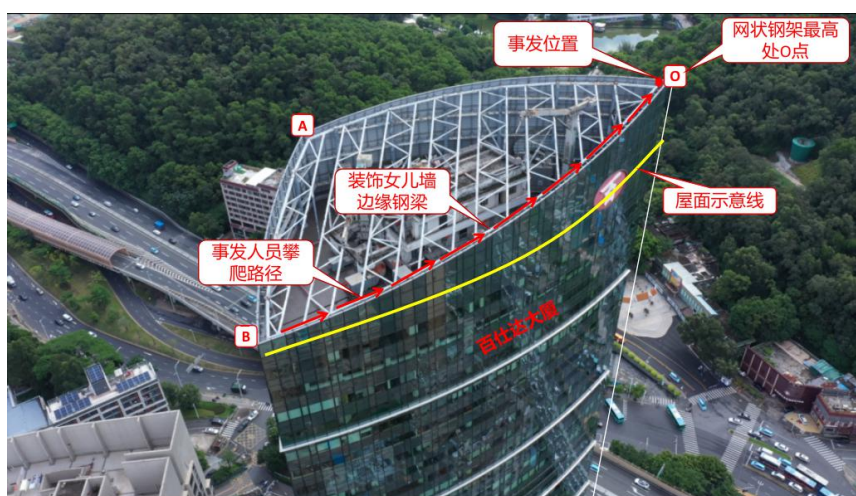
图 15 玻璃幕墙清洗作业人员攀爬路线位置图

勇和胡某云都携带高空作业座板、桶等清洗玻璃幕墙工具，依次沿百仕达大厦 36 层楼顶装饰女儿墙网状钢管最低 B 点处爬上装饰女儿墙边缘钢管，然后将佩戴的安全带上的安全绳挂在事先敷设好的攀爬时防高坠的安全绳上（姚某亮、于某勇、胡某云佩戴的安全带上的安全绳连接器安全锁扣有自动锁死和手动锁死两种类型，其中姚某亮佩戴的安全带上的安全绳连接器安全锁扣为手动锁死类型），沿装饰女儿墙边缘钢管攀爬到网状钢架最高 O 点处，姚某亮站在装饰女儿墙网状钢架 O 点和东北面装饰女儿墙连接的第一根方形钢梁上，于某勇站在第二根方形钢梁上，胡某云站在第四根方形钢梁上开始进行清洗百仕达大厦玻璃幕墙准备工作。首先，姚某亮、于某勇和胡某云他们要将携带的桶放好，再将高空作业座板安装在清洗作业绳主绳上，然后将身上佩戴的安全带上的安全绳连接器从攀爬时防高坠的安全绳上取下，再挂在清洗作业绳副绳上，最后翻过女儿墙，坐在高空作业座板上，才正式开始事发玻璃幕墙清洗作业。（见图 15）

一是事发百仕达大厦建设初期和建成投入使用后，一直未在36层楼顶装饰女儿墙钢架上设置供玻璃幕墙清洗作业人员安全通行的固定楼梯和搭建便于玻璃幕墙清洁工作操作的固定安全平台，也没有安装防止清洁人员高处坠落的防护网等安全防护措施，作业环境极其危险。二是目前每次清洗百仕达大厦玻璃幕墙时，清洗工人都要先徒手（不带安全带，没有任何安全防护措施）爬上直径为0.48米的楼顶女儿墙钢管，敷设好用于其他清洗工人攀爬钢管的安全绳，然后其他工人再将佩戴的安全带上的安全绳挂在之前敷设的防高坠安全绳上，从事清洗玻璃幕墙的各项前期准备工作，而女儿墙钢管最高处距离楼顶达13米，最低处也有2.5米，清洁人员徒手在女儿墙网状钢管上攀爬发生高处坠落事故的安全风险极高。三是姚某亮将自己身上佩戴的安全带上的安全绳连接器从攀爬安全绳上取下后，再准备转挂至清洗作业绳副绳期间，该安全带上的安全绳未挂在任何安全可靠连接点（物）上，安全带处于完全失去防护作用的状态。四是姚某亮未将身上佩戴的安全带上的安全绳连接器安全锁扣手动与事前敷设的防高坠攀爬安全绳锁死，姚某亮佩戴的安全带上的安全绳连接器随时存在从攀爬安全绳连接处脱落的可能。上述情况均存在极易引发高处坠落事故的安全风险。
