2021年5月6日

罗湖区黄贝街道“20210124”坍塌一般事故调查组

罗湖区黄贝街道“20210124”坍塌一般 事故调查报告

原深圳市轨道交通 2 号线三期工程 2131 标段钢筋加工棚拆除工程（以下简称“事发项目”）

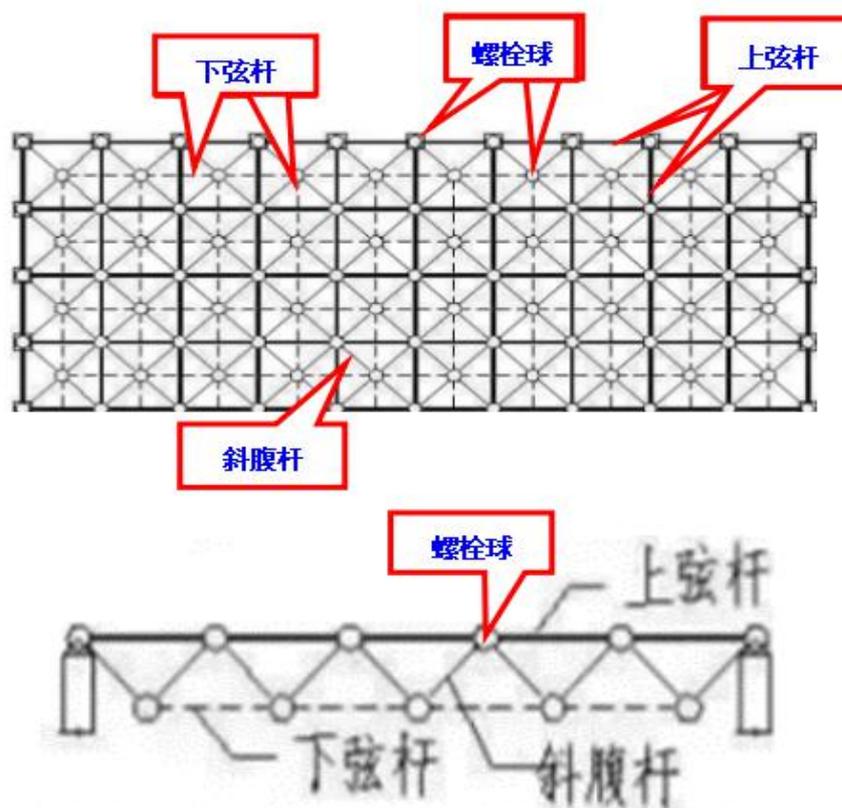
图6 事发钢筋加工棚顶棚正放四角锥网架结构示意图

事发钢筋加工棚顶棚正放四角锥网架由钢结构四角锥体连接而成，四角锥体底边钢管为下弦杆，连接相邻两个四角锥体锥顶的钢管为上弦杆，四角锥体斜边钢管为斜腹杆。斜腹杆通

过螺栓球将上弦杆和下弦杆连接，形成钢结构网架。事发钢筋加工棚顶棚正放四角锥网架四周的螺栓球焊接在钢结构围护墙上，通过钢结构围护墙将整个网架支撑固定（见图6）。

之二的正放四角锥网架东北侧剩余未切断的上弦杆和斜腹杆承受的重量超过承受力上限时，东北侧上弦杆和斜腹杆连接部位（上弦杆和斜腹杆与连接球连接部位、上弦杆和斜腹杆与钢结构围护墙连接部位）就会发生断裂，导致正放四角锥网架东北侧在网架重力的作用下首先发生坍塌跌落，而正放四角锥网架西南侧则因东北侧坍塌跌落变形倾斜。
