罗湖区东晓街道“20220425”触电 一般事故调查报告

2022年4月25日14时49分许，罗湖区东晓街道辖区罗湖“二线插花地”棚户区改造项目施工总承包I标木棉岭片区01-02地块机电安装项目工地发生一起触电事故，造成1名施工人员杨进勇死亡。

罗湖“二线插花地”棚户区改造项目施工总承包 I 标机电安装工程（以下简称“事发项目”）

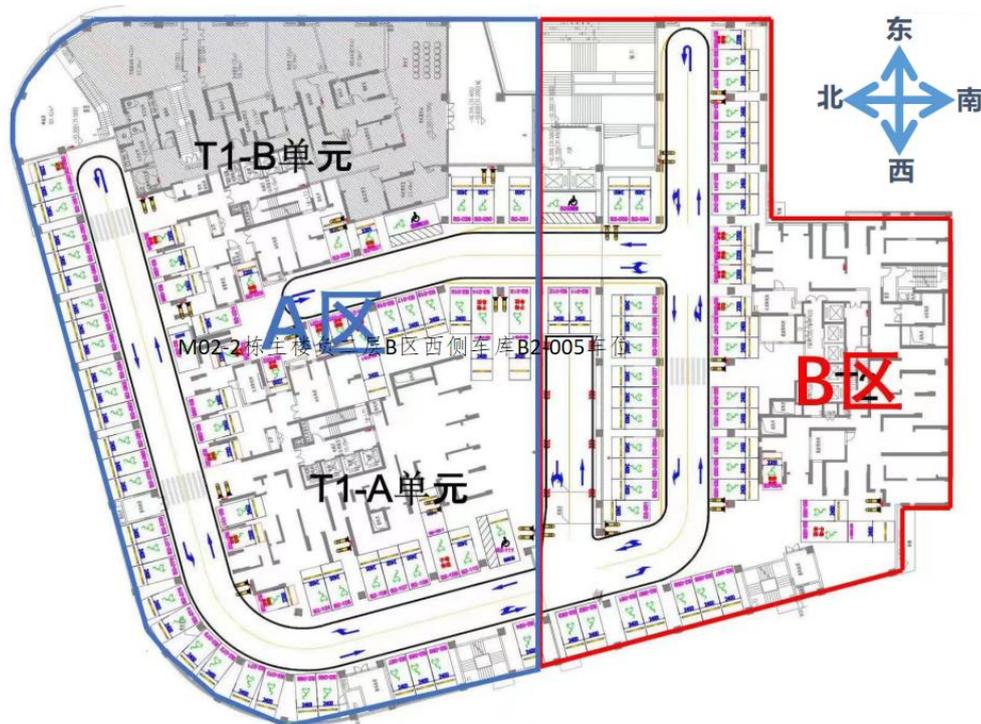
图 3 M02-2 栋主楼负二层 A 区、B 区平面图

负责 M02-2 栋主楼负二层（分为 A 区、B 区，见图 3）机电安装项目扫尾作业，其中吴重义持有特种作业操作证（低压电工作业特种作业操作证），杨进勇未持有特种作业操作证（低压电工作业特种作业操作证），但吴勇刚当时未对吴重义、杨进勇分工进行具体明确。
