2022年9月26日

罗湖区翠竹街道“20220724”触电一般事故调查组

罗湖区翠竹街道“20220724”触电 一般事故调查报告

2022年7月24日15时59分许，罗湖区翠竹街道辖区翠湖大厦项目工地负三层发生一起触电事故，造成1名工人陶友兵死亡。

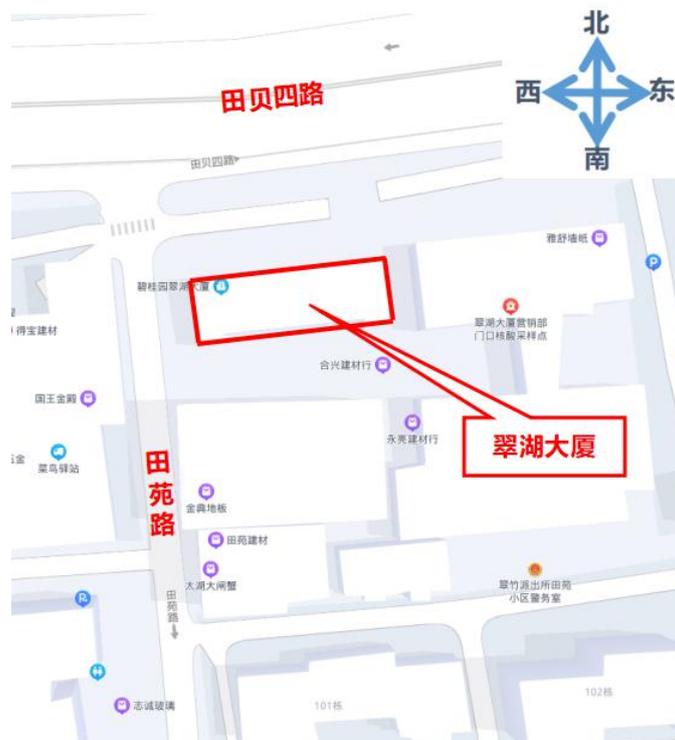
图 1 事发项目位置图

翠湖大厦项目位于深圳市罗湖区翠竹街道田贝四路南侧、田苑路东侧，总建筑面积 52954.87 平方米，为一栋集商业、办公、商务公寓为一体的超高层(31F)多功能综合楼，其中地下 3 层，地上 1-2 层为商业、3-17 层为办公、18-31 层为公寓。事发点位于翠湖大厦项目负三层。（见图 1）
