罗湖区清水河街道“20210123”中毒和窒息 一般事故调查报告

2021年1月23日17时58分许，深圳市罗湖区清水河街道金湖路武警医院泵站标准化泵房改造工程发生1起中毒和窒息事故，造成1名工人死亡。

罗湖区武警医院泵站标准化泵房改造工程（以下简称“事发项目”）

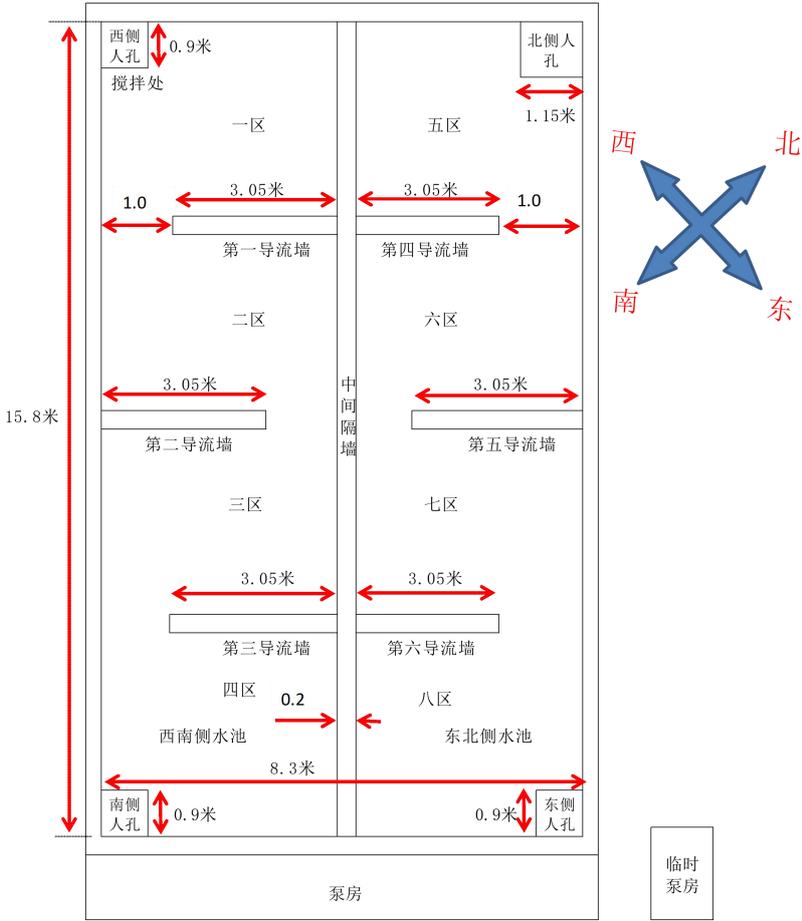
图 3 事发泵房水池平面示意图

事发泵房水池内部长 15.8 米，宽 8.3 米，深 5.3 米，水池中间有 1 道从水池底部砌到水池顶部的隔墙，隔墙厚度为 0.2 米。隔墙将事发泵房水池分成大小相等、互不连通的两个水池，分别为东北侧水池、西南侧水池。两侧水池内各有三道从水池底部砌到水池顶部的导流墙，导流墙规格为长 3.05 米 × 宽 0.2 米 × 高 5.3 米。西南侧水池导流墙分别为第一导流墙、第二导流墙和第三导流墙，其中第一、第三导流墙与水池中间隔墙连接，第二导流墙与池壁连接，三道导流墙将西南侧水池分隔为一区、二区、三区 and 四区 4 个区域。东北侧水池导流墙分别为第四导流墙、第五导流墙和第六导流墙，其中第四、第六导流墙与水池中间隔墙连接，第五导流墙与池壁连接，三道导流墙将东北侧水池分隔为五区、六区、七区和八区 4 个区域。事发泵房水池顶板四个角分别设置 1 个人孔，其中事发泵房水池北侧人孔为边长 1.15 米的

正方形, 西侧、南侧和东侧人孔为边长 0.9 米的正方形 (见图 3、图 4)。
